Les techniques de construction de l'habitat antique de Lattes

par Claire-Anne de Chazelles

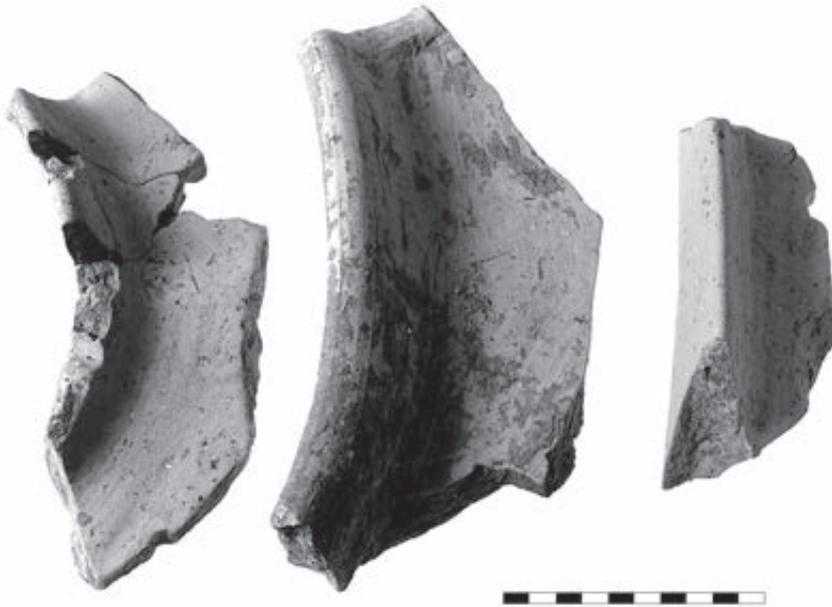
• 2 : Fragments de terres cuites architecturales en pâte micacée dotées d'un profil en U à fond plat (cl. L. Damelet).

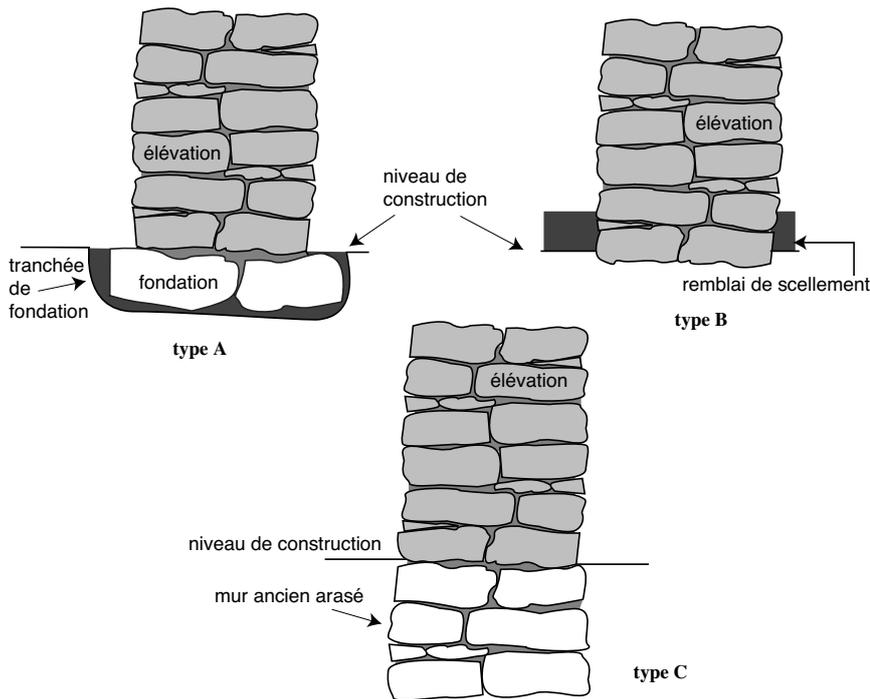
• 4 : Les trois types de fondations connus à Lattes. A: construction élevée dans une tranchée; B: base de la construction stabilisée par un remblai; C: reconstruction à l'aplomb d'un mur arasé.

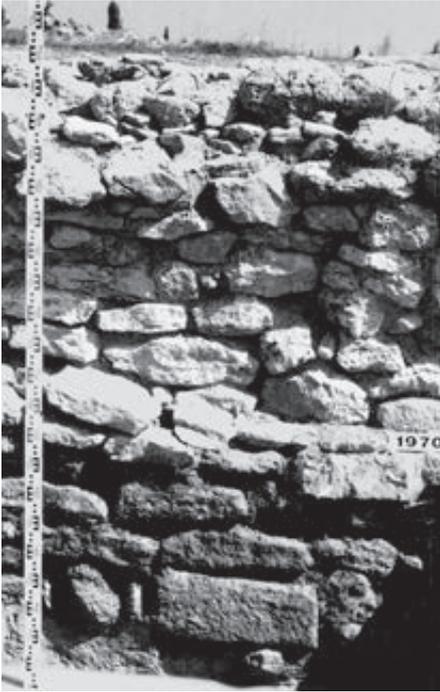
• 5 : Types de fondations utilisés à Lattes entre 400 et le changement d'ère. Position: E mur extérieur, R mur de refend, C cloison. Mode, voir fig.4.

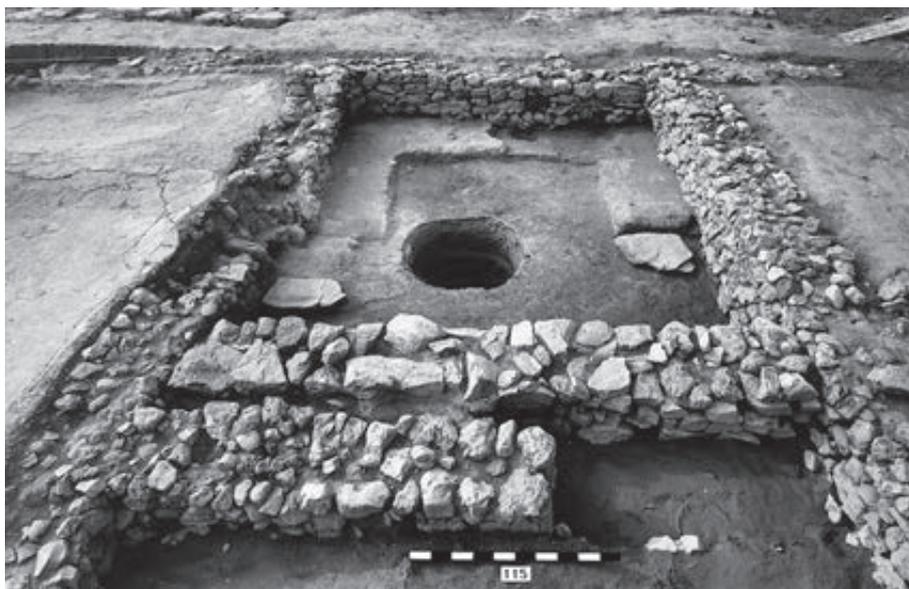
• 7 : Pièce 3 A de l'îlot 3 (250-225). Au fond, banquette en bauge et adobes BQ93 ; au premier plan, le piédroit de l'ouverture à l'extrémité de MR19 et la fondation du mur plus récent MR17-104 (200-175). Noter les différences de matériaux lithiques et d'appareils entre les deux phases de construction (cl. C. Maccotta).

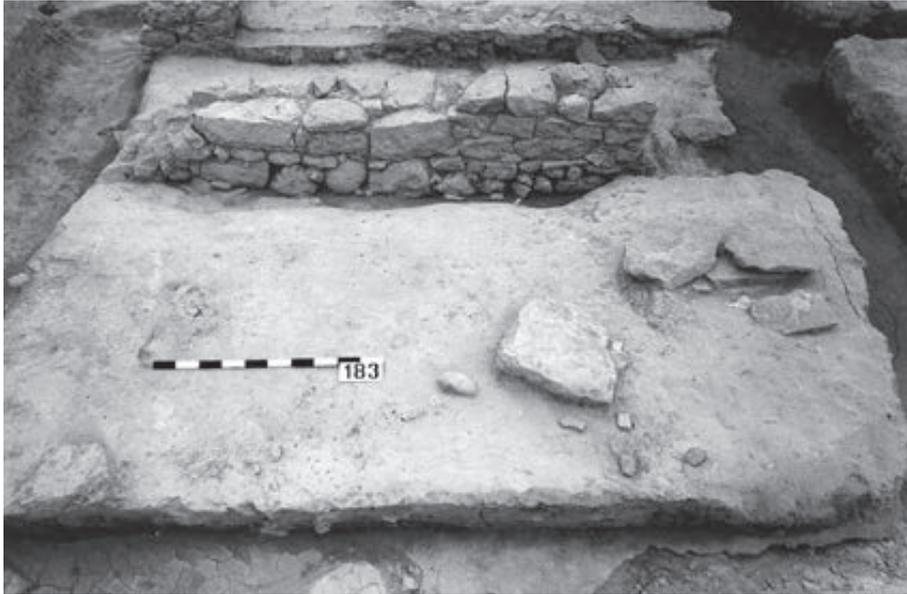
• 8 : Au premier plan MR45 bordé par sa tranchée de fondation (UNF119, 200-175) et à l'arrière, MR87 (UNF118, 250-225) dont le solin s'achève par une rangée de tessons d'amphores (cl. J.- C. Roux).

- MR 45 (200-175): mur de refend séparant les pièces 3 et 4 (UNF119), orienté est-ouest (fig.8). La tranchée de fondation, large de 80 cm à 1,05 m, profonde de 23 à 32 cm, montre un fond plat accusant un pendage vers l'ouest. La construction se compose de calcaires et de grès variés, de poudingue et de travertin, avec des inclusions de galets et un fragment de basalte. Une couche de terre organique noire a permis d'installer les blocs de forme cubique qui constituent la première assise. Ils sont disposés en quinconce, en alternance avec des moellons à plat ou de chant, les uns et les autres étant

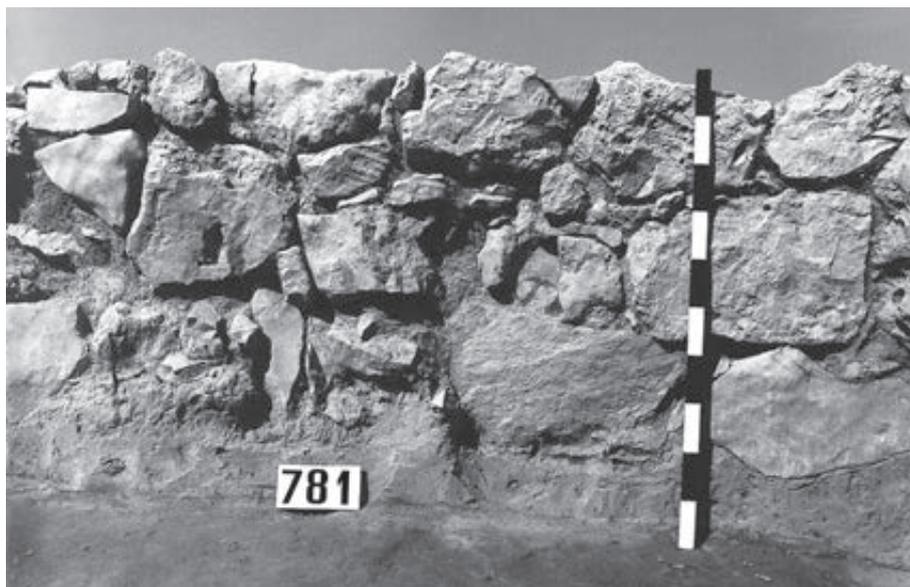
• 9 : Détail d'un mur en appareil incertain (MR175, îlot 4-nord): moellons de calibres hétéroclites, absence de lit de pose horizontal (cl. C. Maccotta).

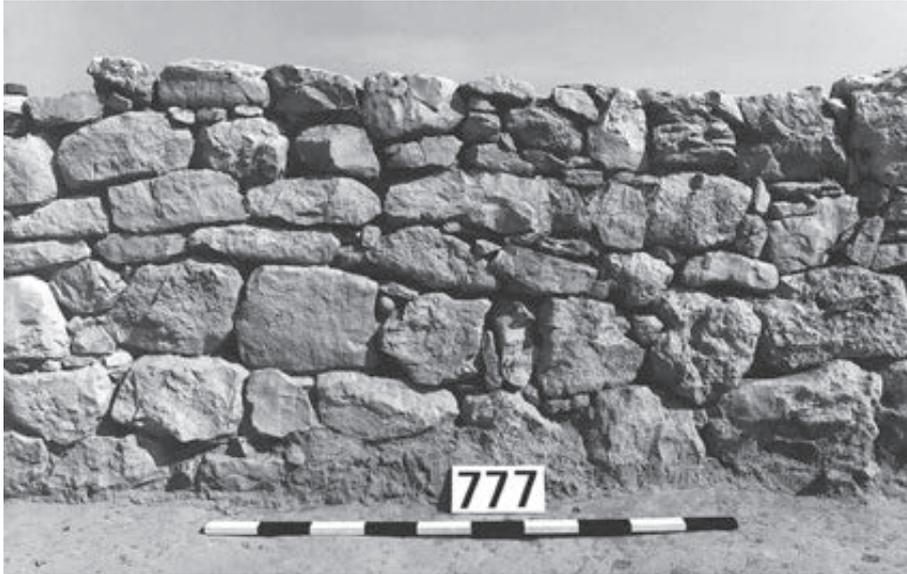
• 10 : Détail d'un parement illustrant une grande diversité pétrographique (MR132, îlot 4-nord) (cl. C. Maccotta).

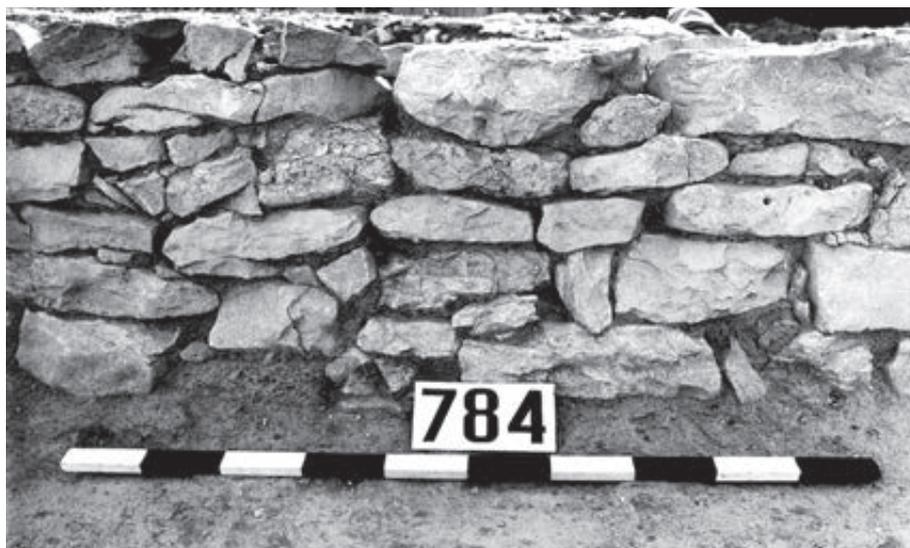
• 11 : Détail d'un parement construit principalement en moellons de calcaire dur calibrés (MR2, îlot 4-nord, Ile s.) (cl. C. Maccotta).

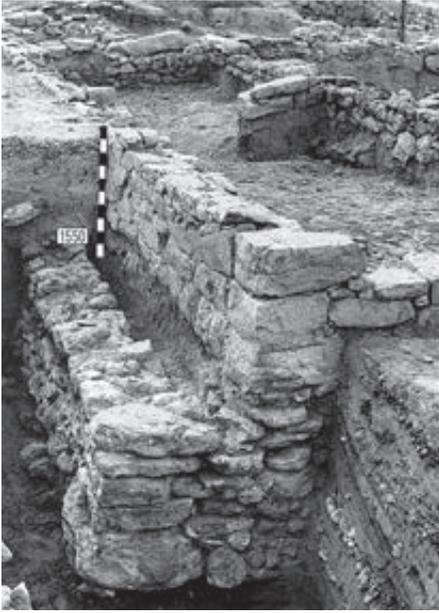
• 12 : Chaînages d'angle des murs MR1130 et 1131 (vers 325) et des murs MR10 et MR47 (vers 200) (cl. L. Damelet).

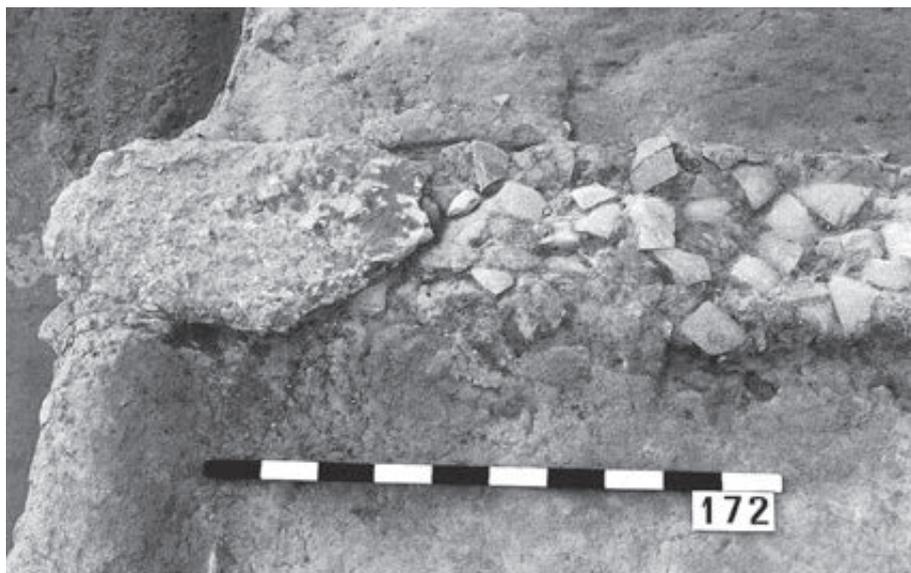
• 13 : Sommet du mur MR87 terminé par un lit de tessons d'amphore massaliète (UNF118, 250-225) (cl. J.- C. Roux).

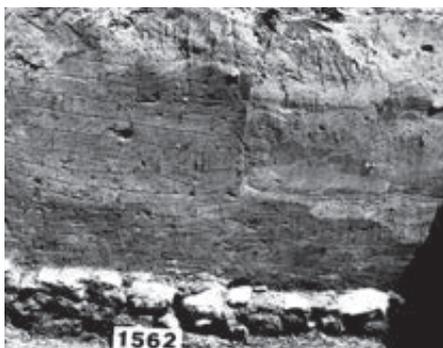
• 14 : Mur d'adobe MR1122 et porte PR1127 (UNF406, 400-375) (cl. D. Lebeau-pin).

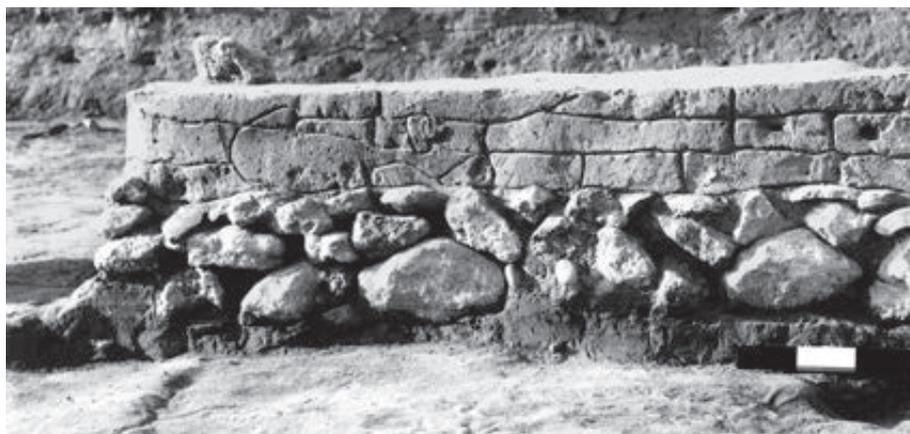
• 15 : Mur d'adobe sur soubassement de pierre MR756-757, percé d'une baie (UNF103, 400-375) (J.- C. Roux).

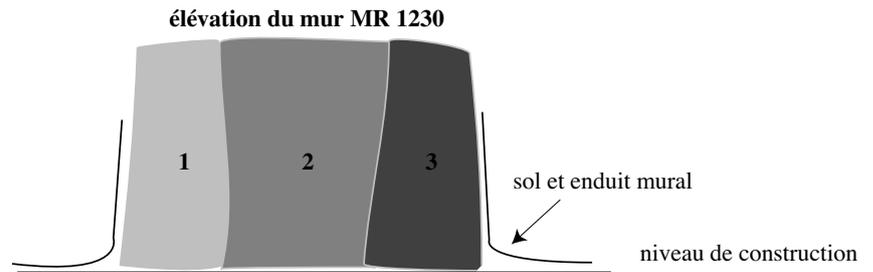
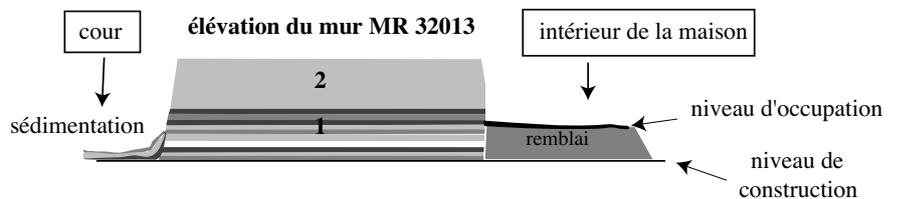
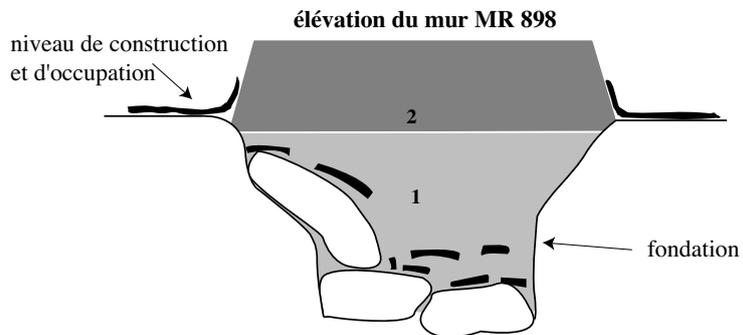
• 16 : Exemples de murs en bauge datés de la première moitié du IV^e s. MR1230: détail de la première "assise" de terre façonnée à l'aide de trois matériaux différents juxtaposés; MR32013: 2 lits superposés de terres différentes, le premier finement lité et le second plus homogène; MR898 : mur fondé en tranchée, constitué de couches successives de matériaux.

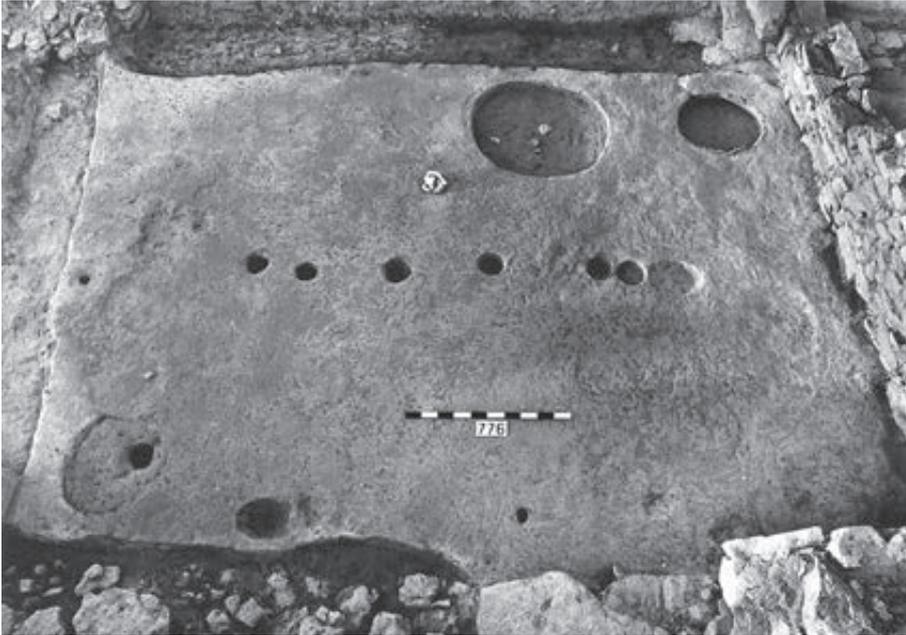
• 17 : Alignement de trous de poteaux marquant l'emplacement d'un mur de refend en bois (UNF401, vers 150) (cl. C. Maccotta).

Ce rôle porteur est tout à fait évident en ce qui concerne une paroi de poteaux plantés qui divise la pièce 9 de l'UNF 401, au milieu du IIe s. (fig.17). Au nombre de 5, ces poteaux de forte section (16 à 21 cm de diamètre) sont espacés de 30 à 45 cm sur une longueur de 1, 70 m. Ils s'enfoncent de 8 à 13 cm sous le sol et deux d'entre eux sont calés par des cailloux. L'alignement, placé sur l'axe médian de la pièce et au milieu de sa longueur, ménage deux passages aux extrémités. Au vu des dimensions

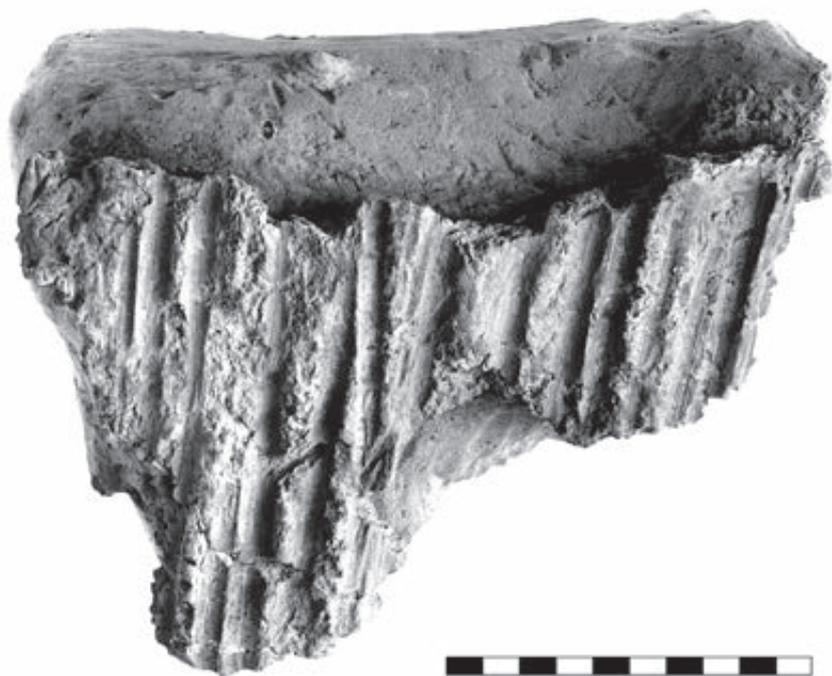
• 18 : Morceau de torchis ayant moulé les empreintes de phragmites disposés parallèlement entre eux (fragment de couverture ?) (îlot 1, début IV^e s.) (cl. L. Damelet).

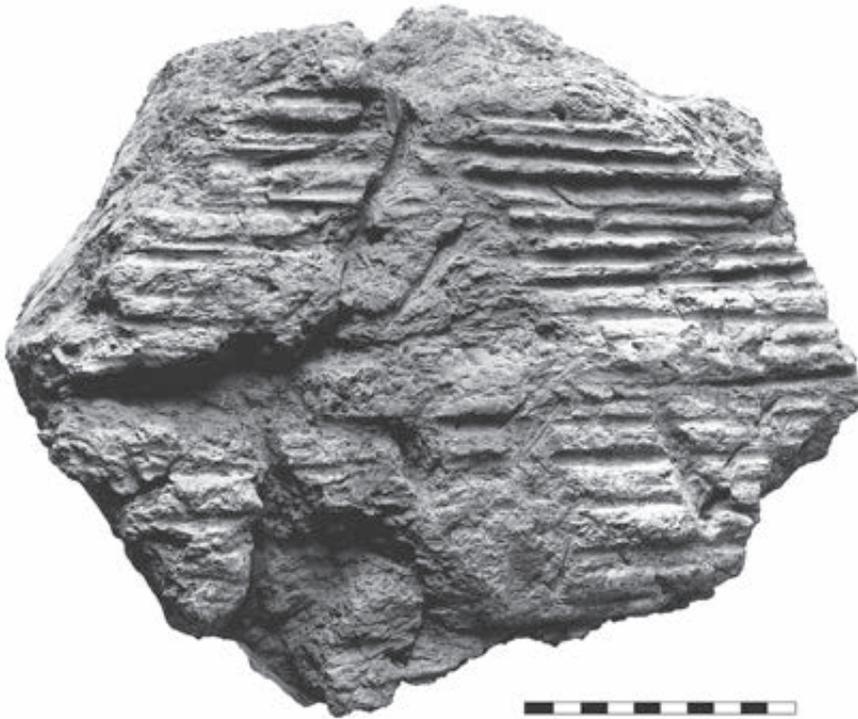
• 19 : Empreintes de phragmites assemblés par des liens, conservées dans un fragment de torchis (couverture en terre sur roseaux ?) (îlot 1, début IVe s.) (cl. L. Damelet).

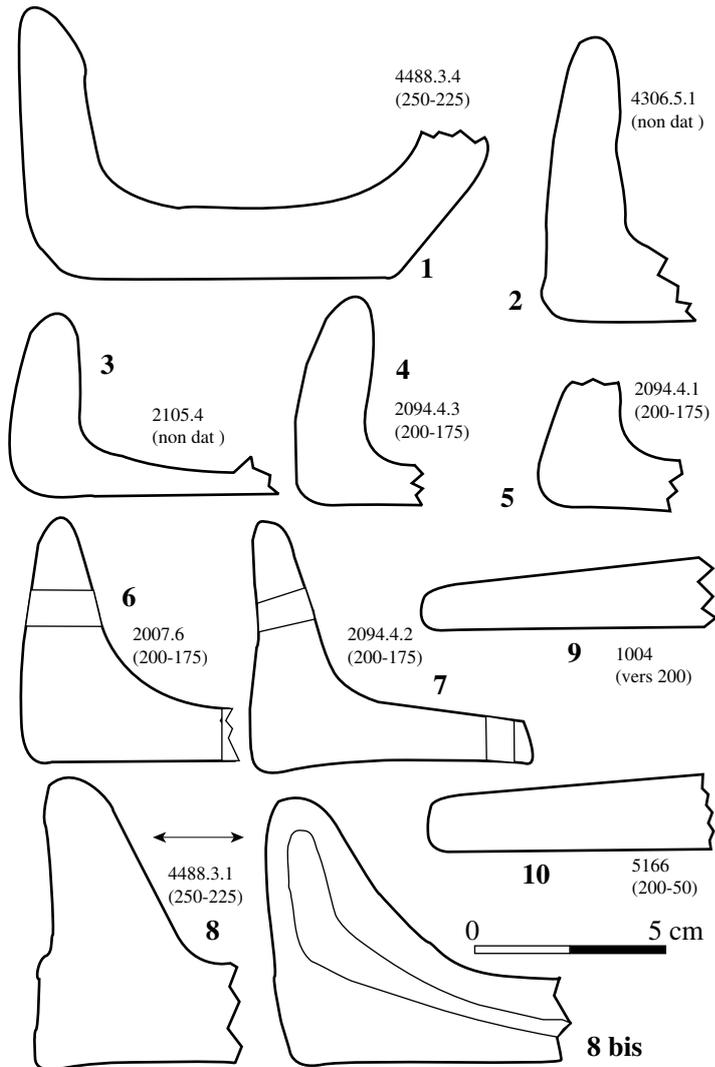
• 21 : Profils des terres cuites en pâte micacée (les n° correspondent à des unités stratigraphiques). N°1 à 5: fragments de canalisations en U à fond plat. N°6 à 8bis: éléments plats à découpe semi-circulaire, profils des rebords; noter le percement des rebords et de la partie plane sur les n°6 et 7 ainsi que la présence d'une rainure sur la tranche du rebord du n°8. N°9 et 10: extrémités biseautées de fragments plats.

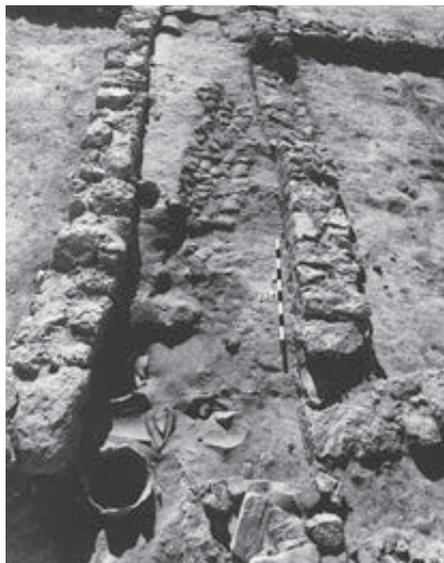
• 22 : Ruelle-drain à ciel ouvert R 107, pavée de tessons (150-125). A l'angle de l'ilot 4-sud, fond d'amphore planté pour collecter l'eau des toitures (?) et, à quelques mètres à l'arrière, négatif d'une seconde amphore (cl. C. Maccotta).

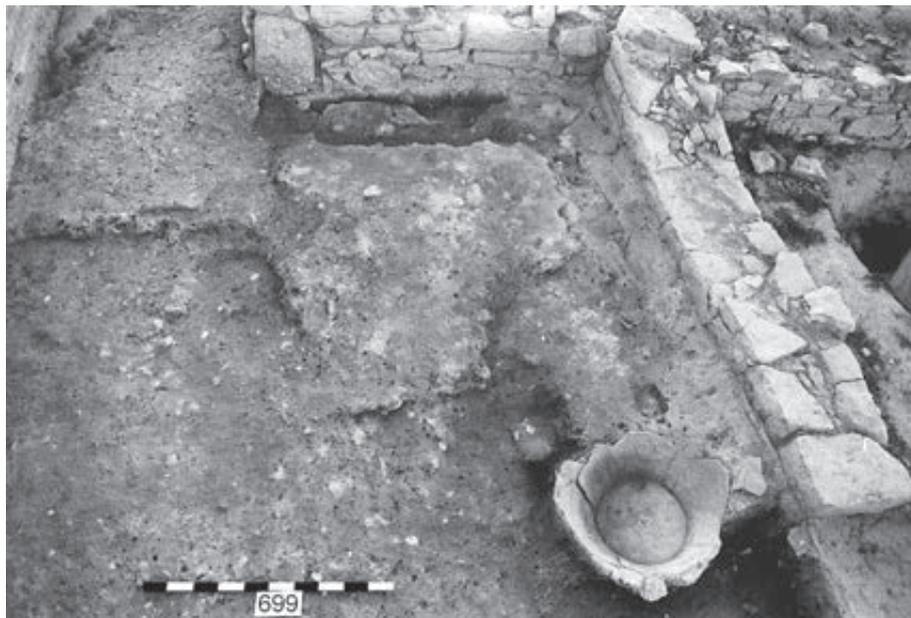
• 23 : Façade et courette frontale de l'UNF302 (225-200). Le dolium pouvait recevoir les eaux pluviales mais les rigoles creusées devant les murs attestent sans doute aussi leur écoulement le long des égouts des toits (cl. J.- C. Roux).

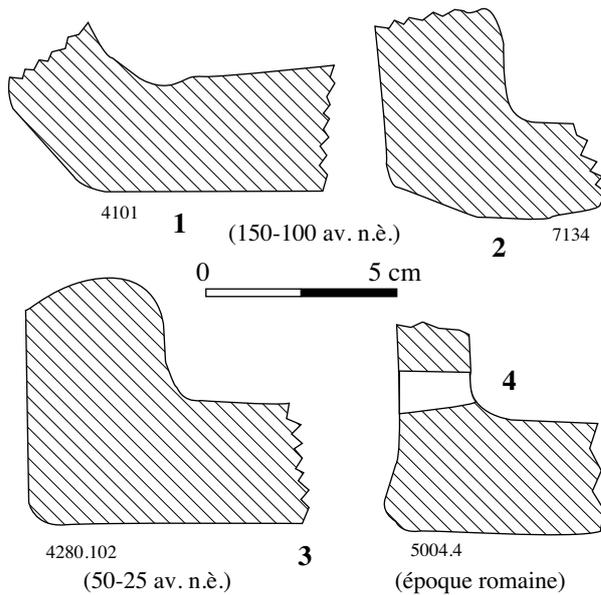
• 24 : Rebords de tuiles plates de type *tegula* (les n° correspondent à des unités stratigraphiques).

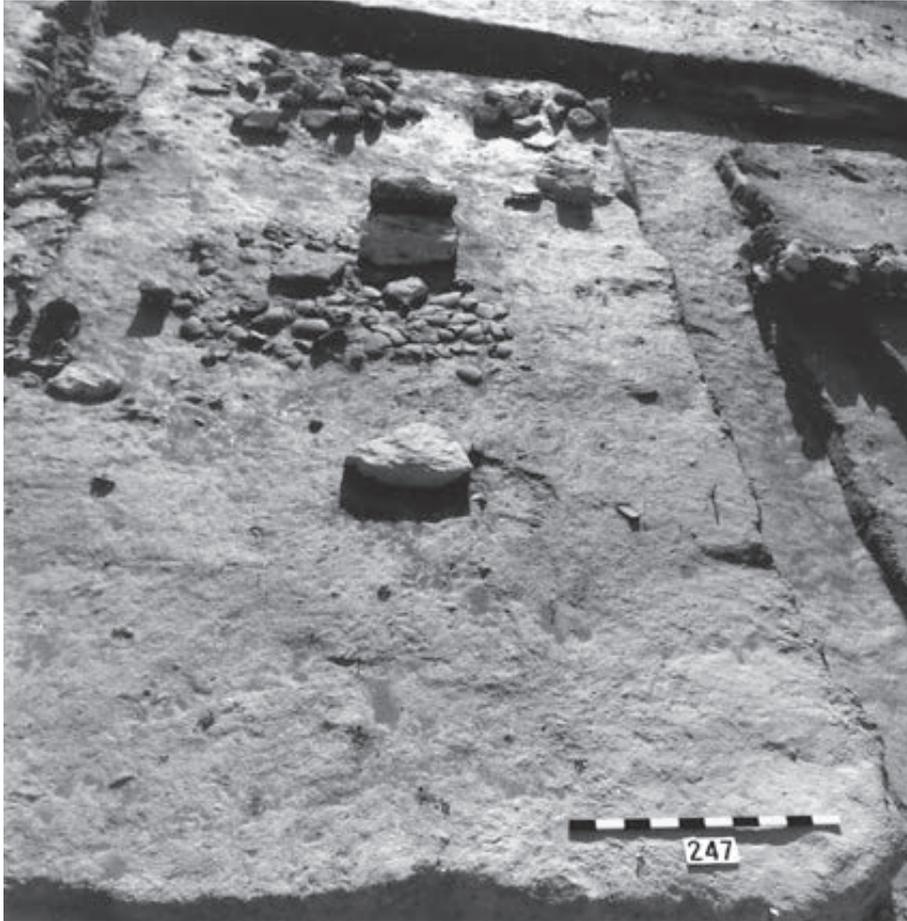
• 26 : Deux bases en pierre de poteaux axiaux disposées à intervalles réguliers (PO91 et PO1046, UNF201, 225-175) (cl. J.- C. Roux).

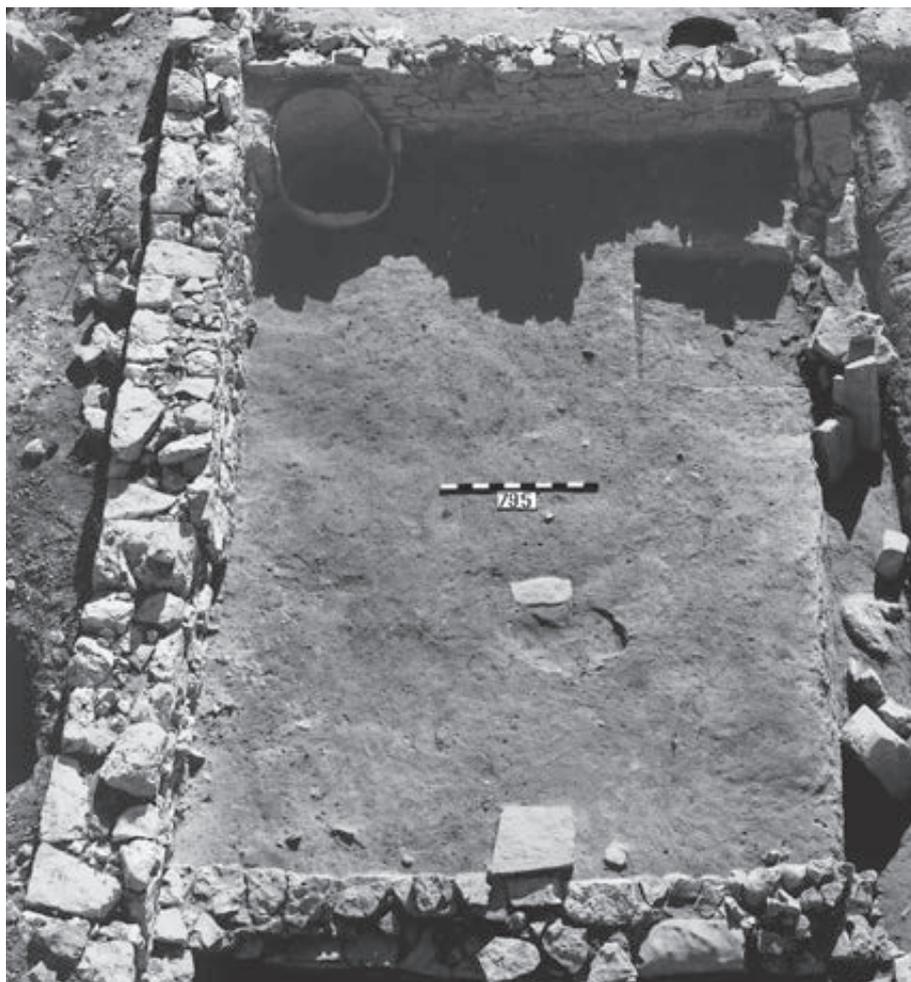
• 27 : Deux bases en pierre de poteaux axiaux , l'une centrée et l'autre contre un mur de refend (PO849 et PO876, UNF409, 325-300) (cl. C. Maccotta).

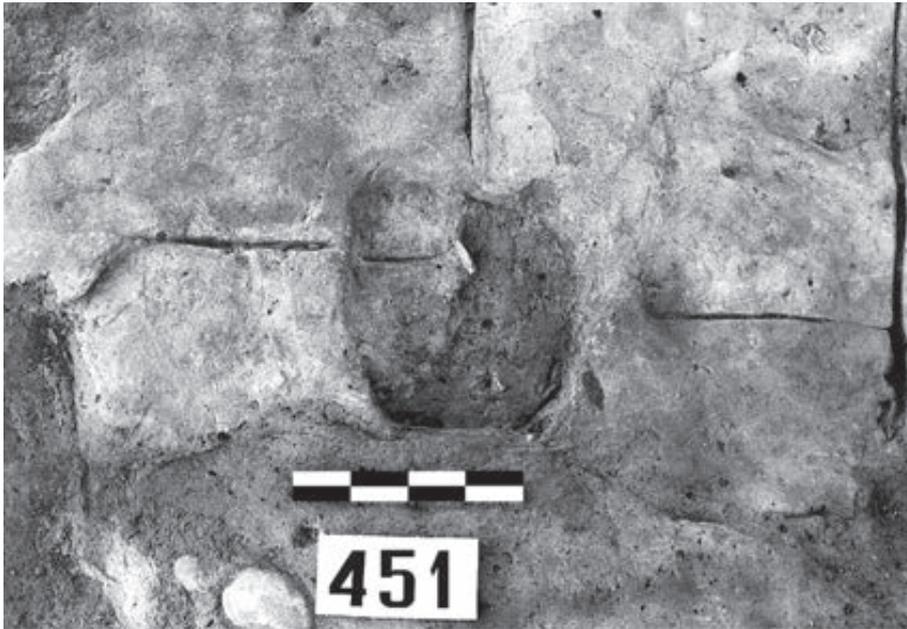
• 28 : Négatif d'un poteau de section quadrangulaire (PO208, UNF114, 275-250); dépourvu de fondation, il s'est enfoncé dans le sol d'adobe (cl. J.- C. Roux).

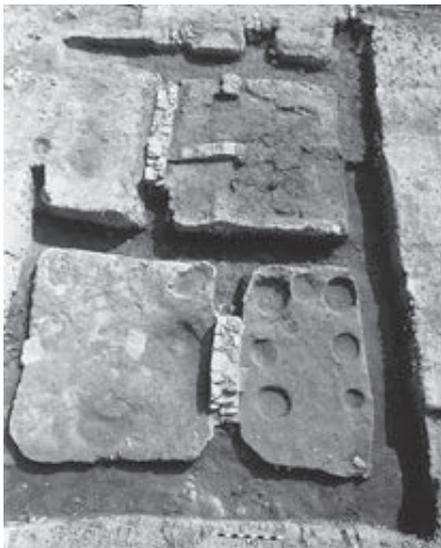
• 29 : Vue aérienne de l'îlot 1; l'emplacement des refends montre le découpage des espaces destinés à réduire la portée des chevrons (cl. C. Maccotta).

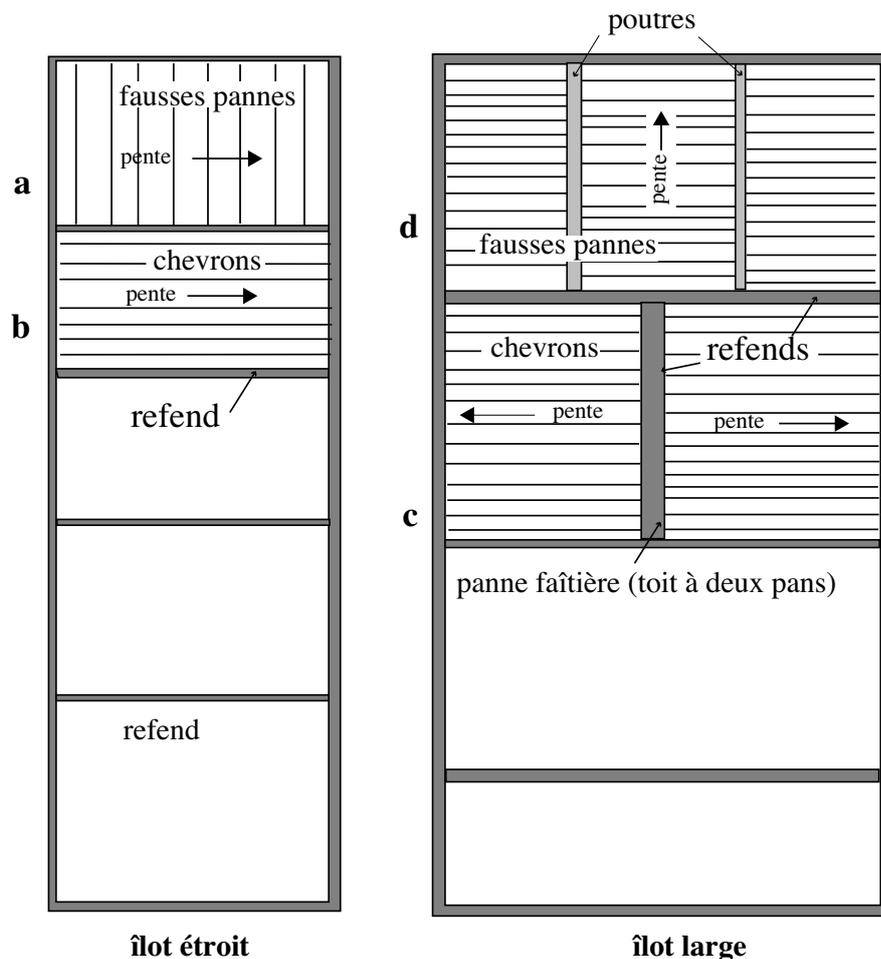
• 30 : Restitution schématique de la disposition des pannes et des chevrons: a: fausses pannes horizontales disposées sur le sommet en légère pente des murs transversaux; b: chevrons obliques appuyés sur les murs longitudinaux; c: deux séries de chevrons obliques pour un toit à double versant, reposant d'un côté sur un des murs gouttereux et de l'autre sur une panne faîtière; d: trois séries de fausses pannes posées sur des poutres intermédiaires et sur le sommet des murs extérieurs.

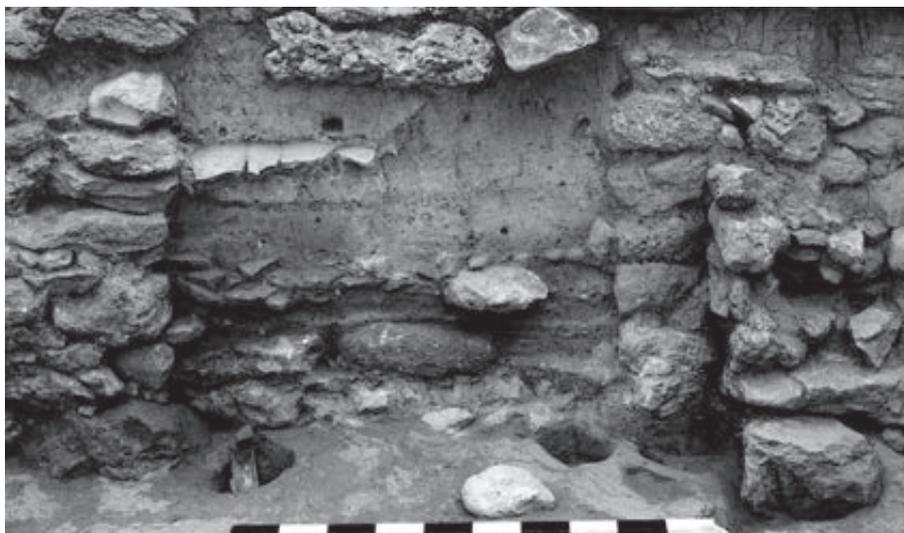
- 33 : La porte PR704 (UNF407, 375-350). L'espace vacant entre les piédroits, large de 1m, est réduit à 75cm par la présence de deux poteaux plantés dans le sol qui s'interprètent comme les montants dormants sur lesquels s'articulaient les vantaux de la porte (cl. D. Lebeau-pin).

À la différence de Martigues où, grâce à un sous-sol humide et à quelques incendies, les vestiges de bois ou les traces de son utilisation sont souvent bien préservés, Lattes s'avère sur ce plan presque aussi avare de renseignements que les autres gisements de la région. La mise en évidence de poteaux en relation avec le gros-œuvre des murs ou avec la charpente, on l'a vu plus haut, repose sur la découverte d'empreintes négatives ou de supports, mais la situation de certains poteaux dans le cadre d'une baie ou en avant de celle-ci suggère leur intervention dans le système de fermeture des portes. L'unique spécimen bien conservé (PR 704, fig.33) est la porte d'entrée de la pièce 3 dans l'îlot 4-sud (UNF407), utili-

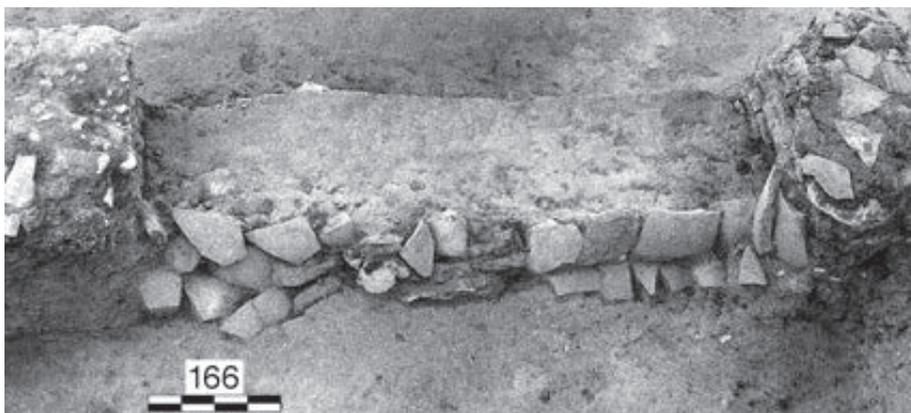
• 34 : Seuil dans le mur de refend MR87 (UNF118, 250-225). Façonné en terre, surélevé par rapport aux sols, il montre ici le placage de tessons servant à accrocher un enduit (J.- C. Roux).

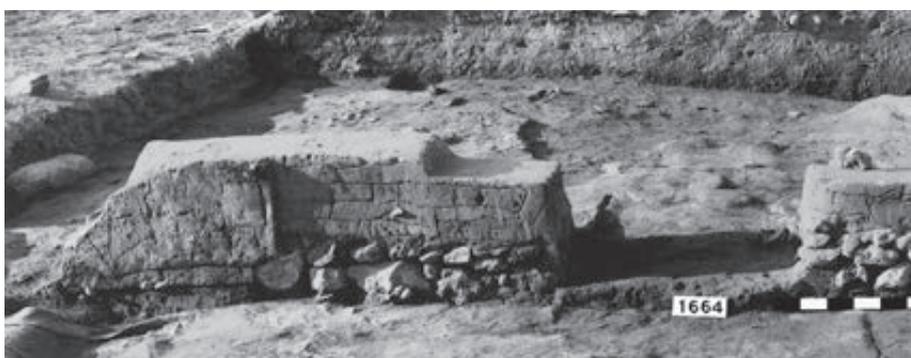
• 35 : Seuil de terre surélevé, peut-être complété par une planche, dans le mur de refend MR756-757 (UNF103, 400-375) (cl. J.- C. Roux).

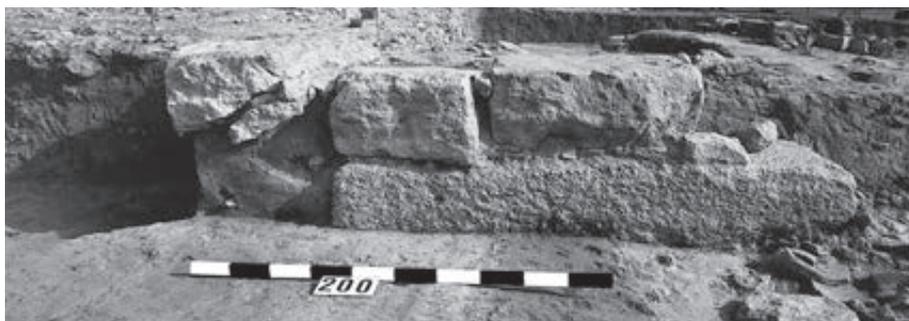
• 36 : Seuils superposés de l'entrée de l'îlot 2 (UNF202) : PR1045 (monolithe) et PR39 formé de blocs taillés juxtaposés (225-200) (cl. J.- C. Roux).

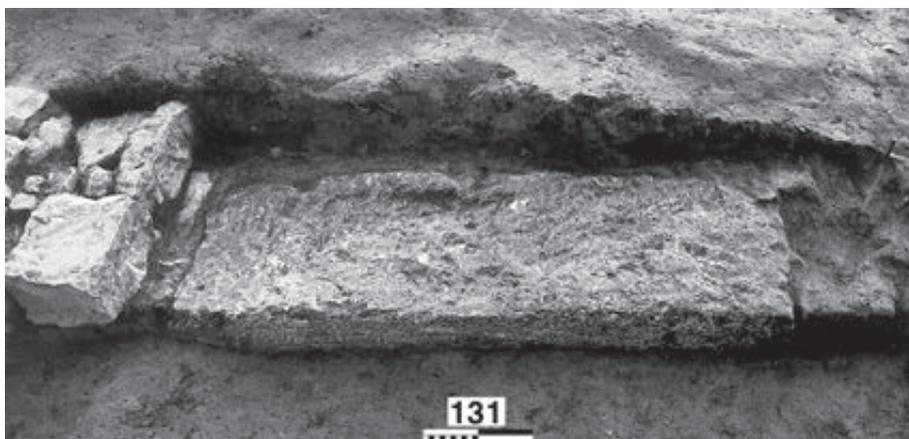
• 37 : Seuil monolithique PR4 de l'îlot 4-sud (vers 150). Noter le plan démaigri sur l'extrémité droite, signalant l'emplacement d'un montant dormant, et la rainure longitudinale (dans la partie gauche, à l'arrière) qui pouvait servir au maintien d'un battant fixe (?) (cl. C. Maccotta).

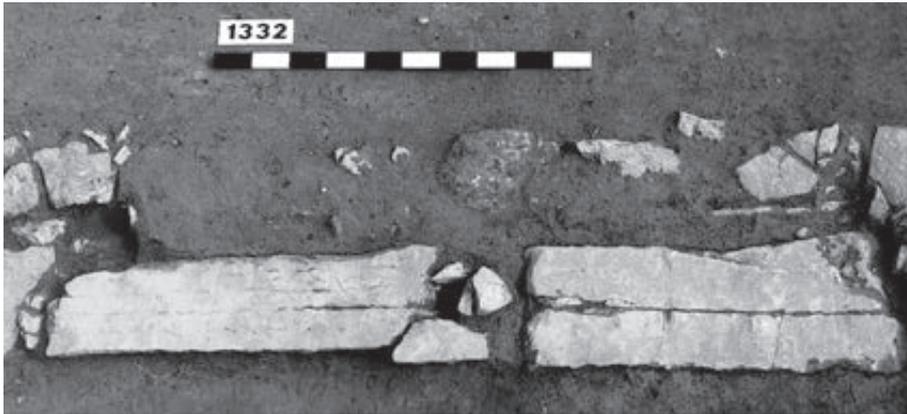
• 38 : Seuil en calcaire dur de l'UNF1602 (PR878, 300-250). D'une longueur de 2, 25m il signale une entrée charretière; entre les deux blocs, probable trou de gâche (cl. D. Garcia).

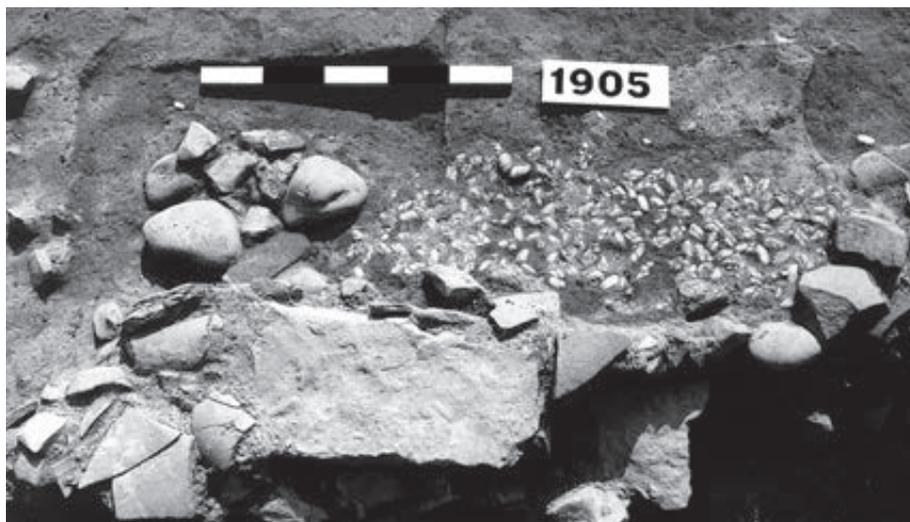
• 39 : Pas-de-porte en mosaïque de tellines dans l'îlot 30 (75 av.) (cl. M. Py).

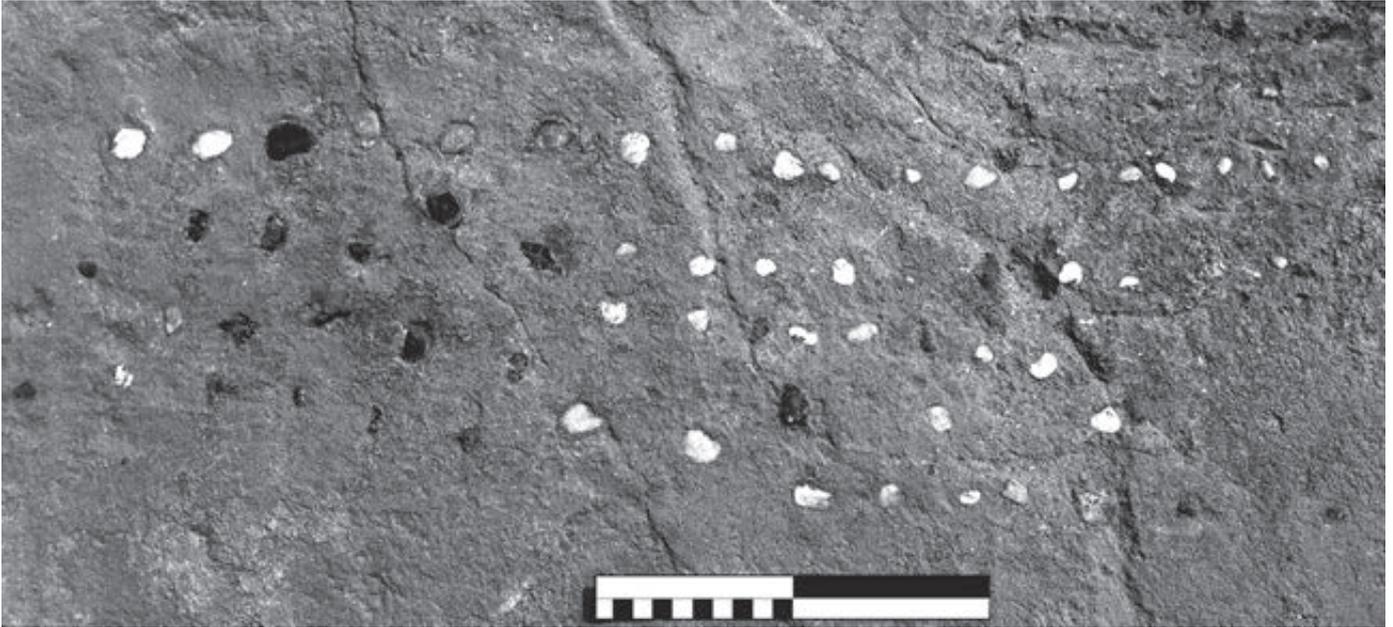
• 40 : Pas-de-porte orné de graviers de couleurs incrustés dans le sol en béton de l'UNF301 (200-175) (cl. C. Maccotta).

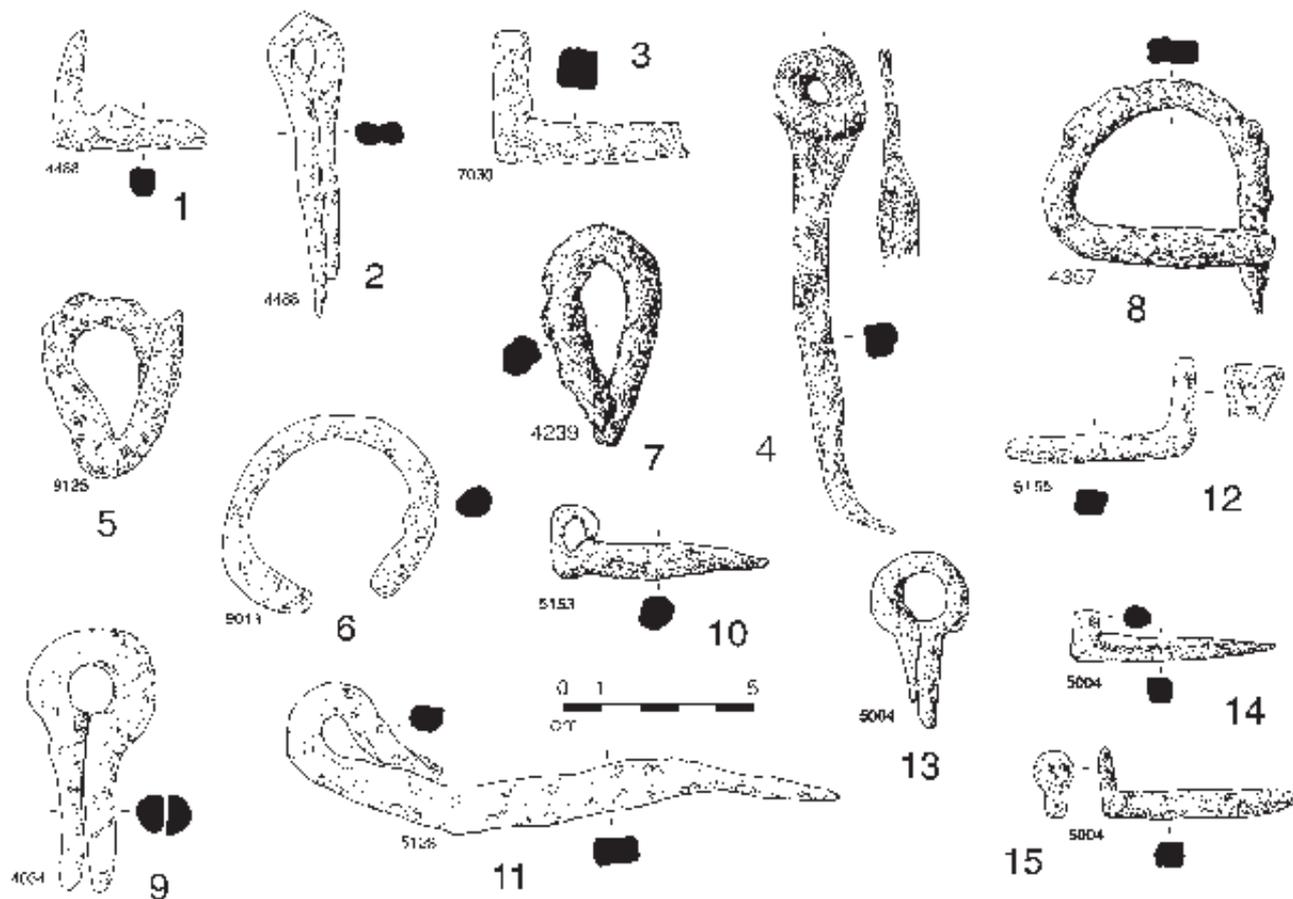
• 42A : Éléments de ferronneries pouvant être associés à la fermeture des vantaux de portes : gonds coulés et pattes de scellement à boucle; n° 1 à 4 entre 250 et 200 av. n. è.; n° 5 à 9 entre 175 et 100; n° 10 à 12 entre 100 et 25 av. n. è.; n° 13 à 15 entre 100 et 200 de n. è.

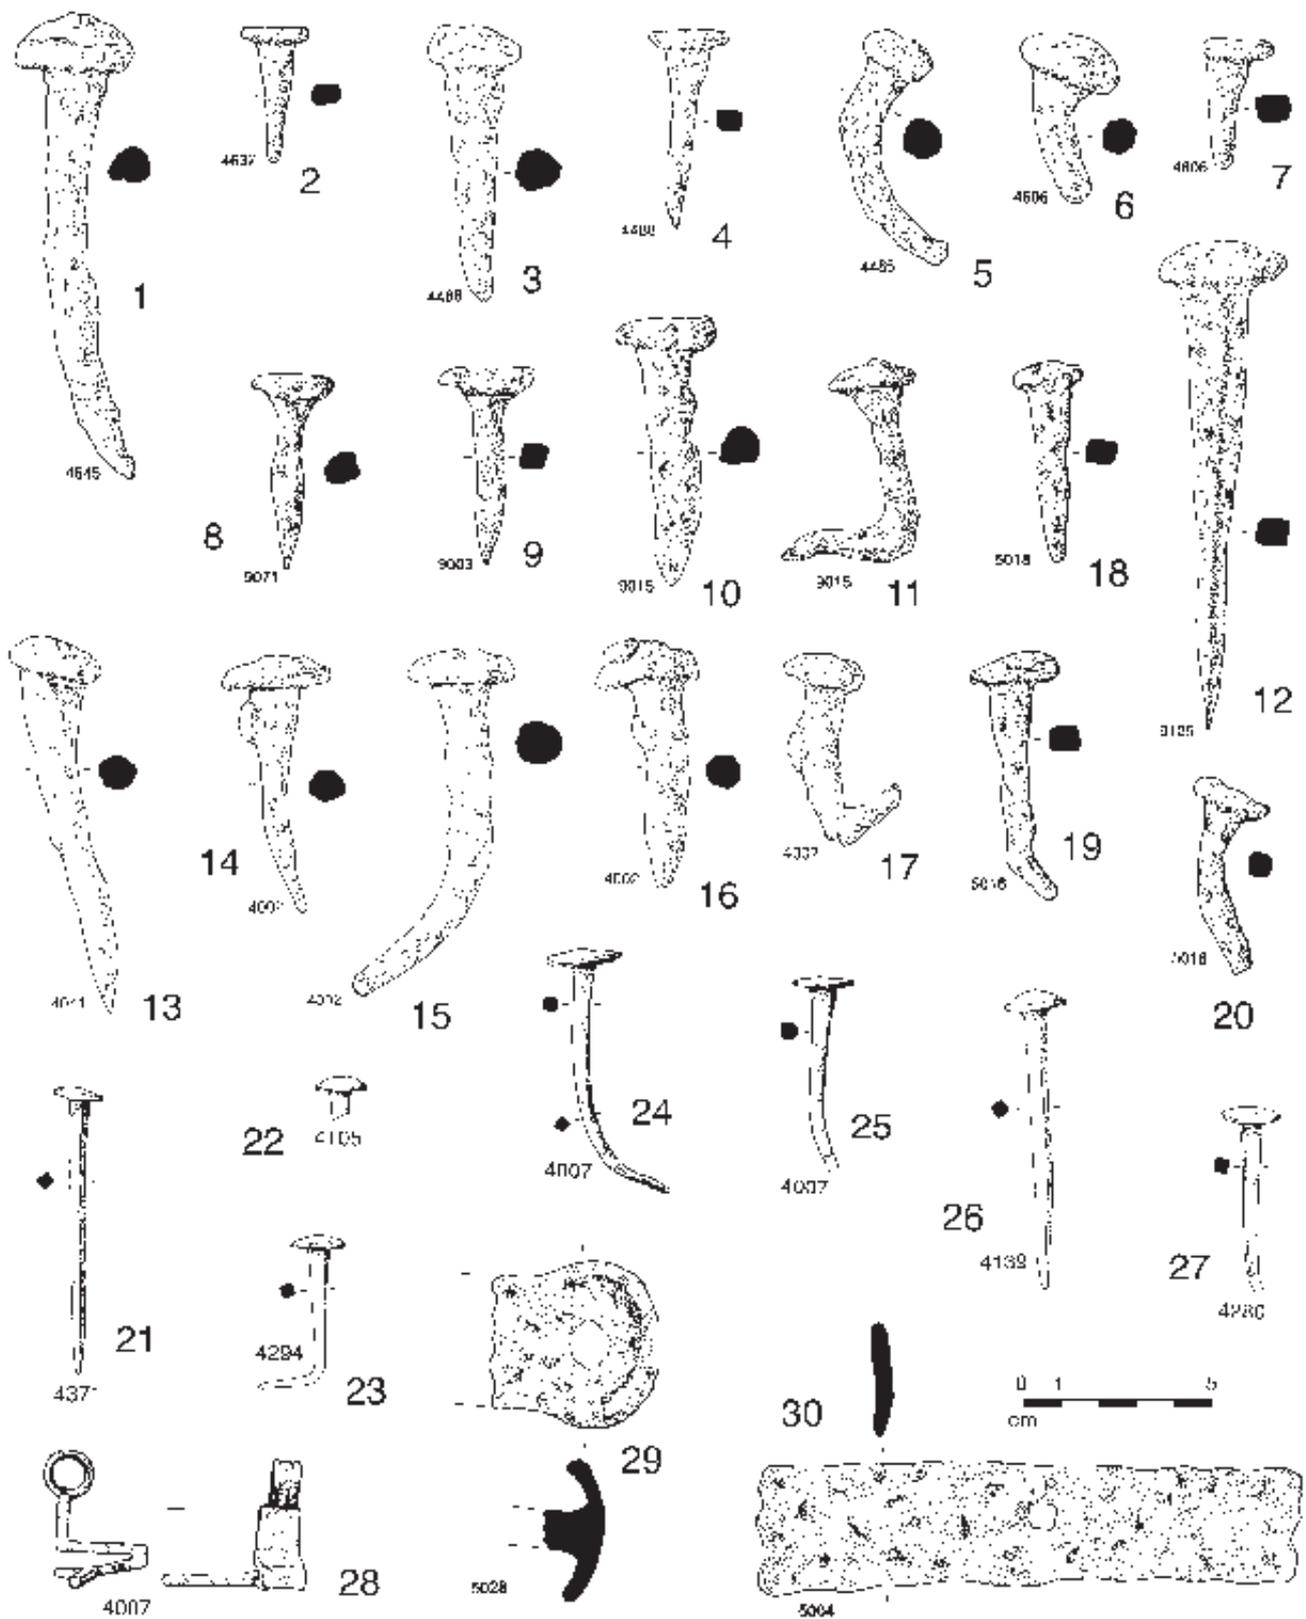
• 42B : Eléments de ferronneries pouvant être associés à la fermeture des vantaux de portes : sélection de clous en fer (n°1 à 20) et en bronze (n°21 à 27) provenant d'assemblages de bois autres que la charpente (sauf n° 1 et 12); n° 28: clé provenant de l'ilot 4-nord (75-50 av. n. è.), n° 29 et 30: peintures en fer de l'ilot 5, datées du Ier s. de n. è.

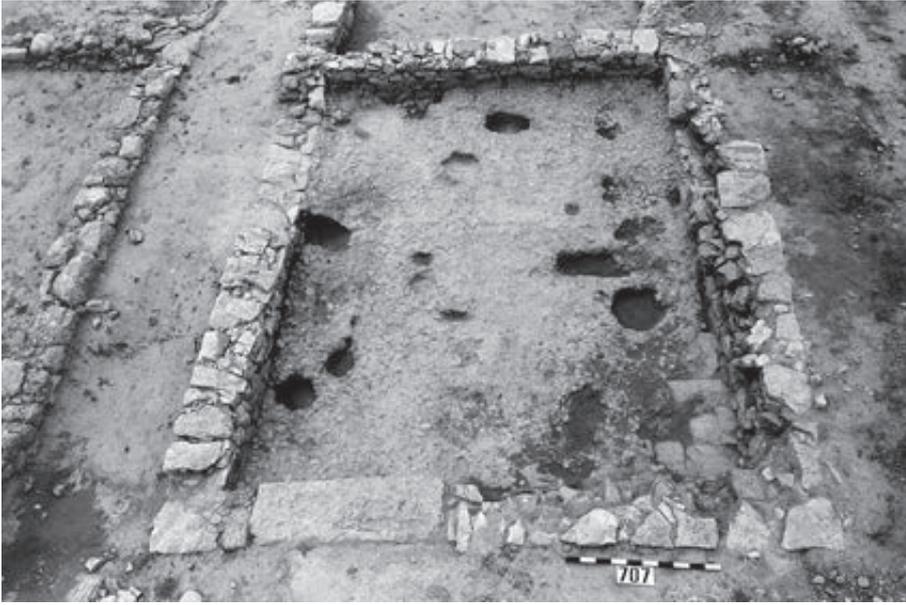
• 44 : Sous-couche de galets uniformément répartis pour drainer un sol de terre, dans un grenier de l'îlot 4-nord (150-125) (cl. J.- C. Roux).
