Les techniques de construction de l'habitat antique de Lattes

par Claire-Anne de Chazelles

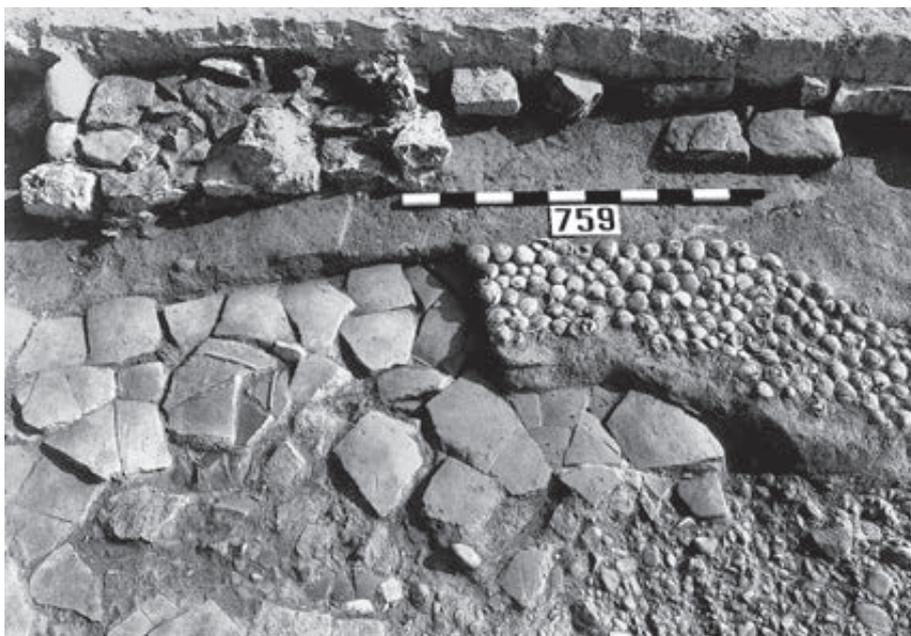
• 45 : Dallages superposés dans la ruelle R 109, de tessons d'amphore et de grandes coques (IIe s.) (cl. C. Maccotta).

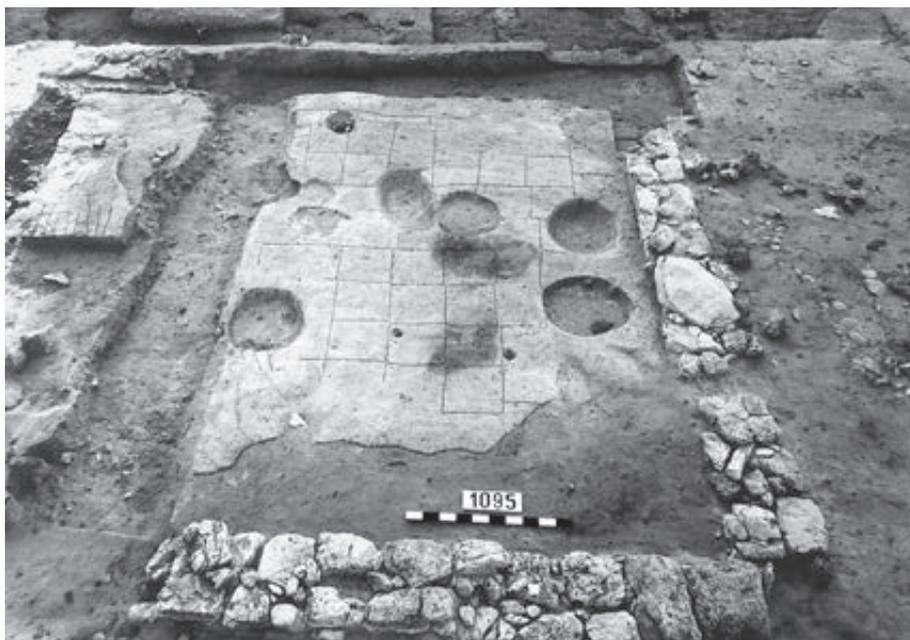
• 46 : Sol dallé de briques crues carrées dans l'UNF705 (250-225) ; la transition entre la banquette située au fond de la pièce et le sol est assurée par une bordure d'éléments de chant (cl. M. Py).

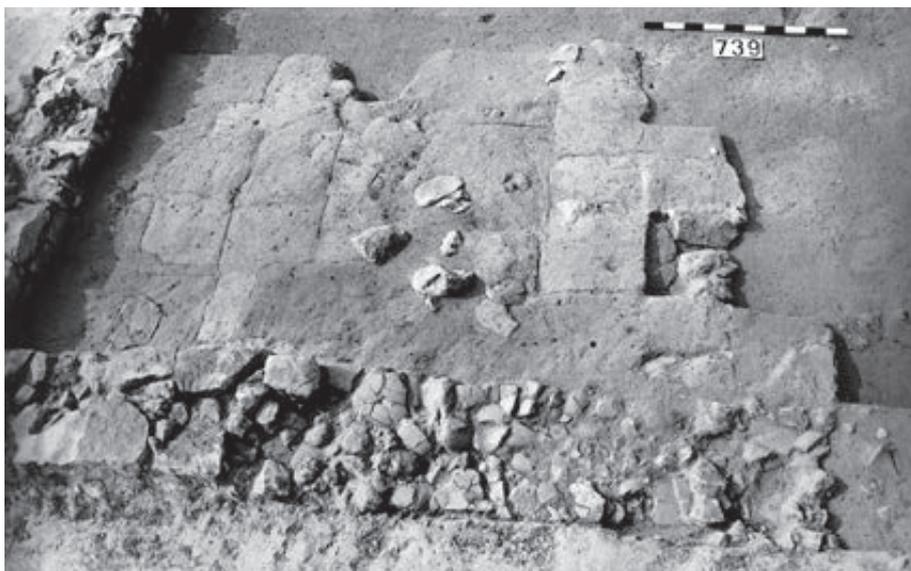
• 47 : Dallage d'adobes carrées de l'UNF802 (200-175) (cl. D. Garcia).

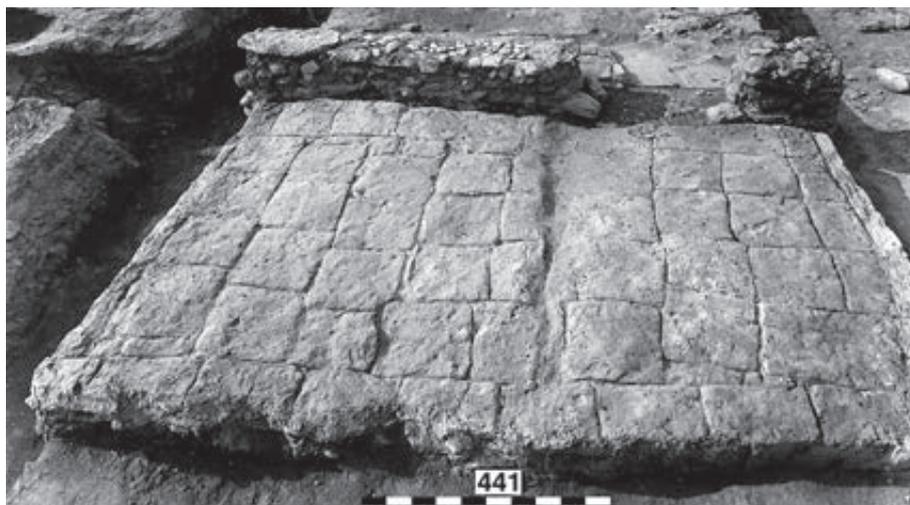
• 48 : Pavement en adobes carrées avec bordure de briques de chant contre les murs (UNF114, 300-275) (cl. J.- C. Roux).

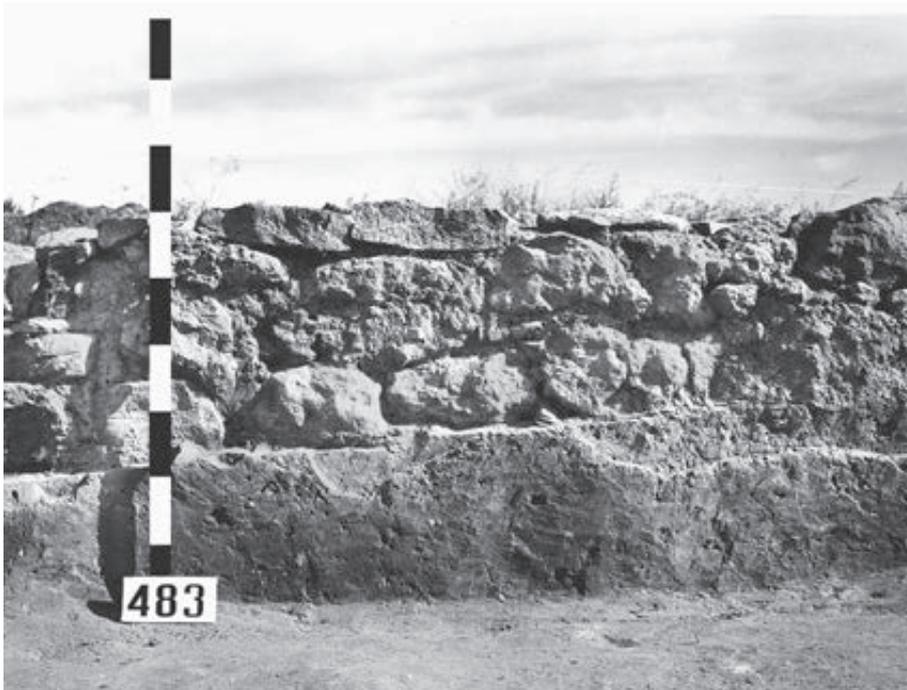
• 49 : Parement enduit de plusieurs recharges de terre (MR248-249, UNF114, 225-200) (cl. C. Maccotta).

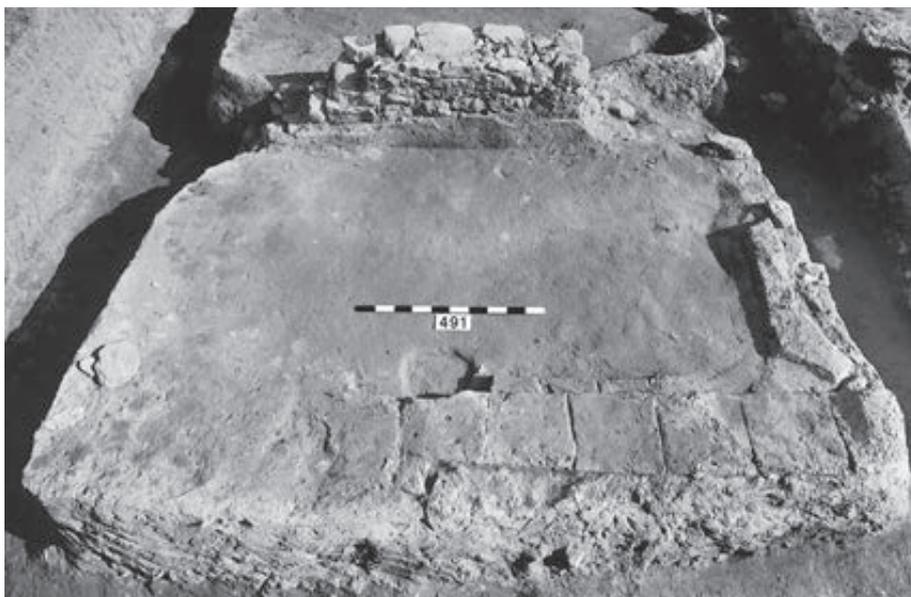
• 51 : Deux banquettes disposées en L, bâties en bauge avec parements d'adobes carrées (UNF116, BQ231 et BQ 232, 225-200) (cl. J.- C. Roux).

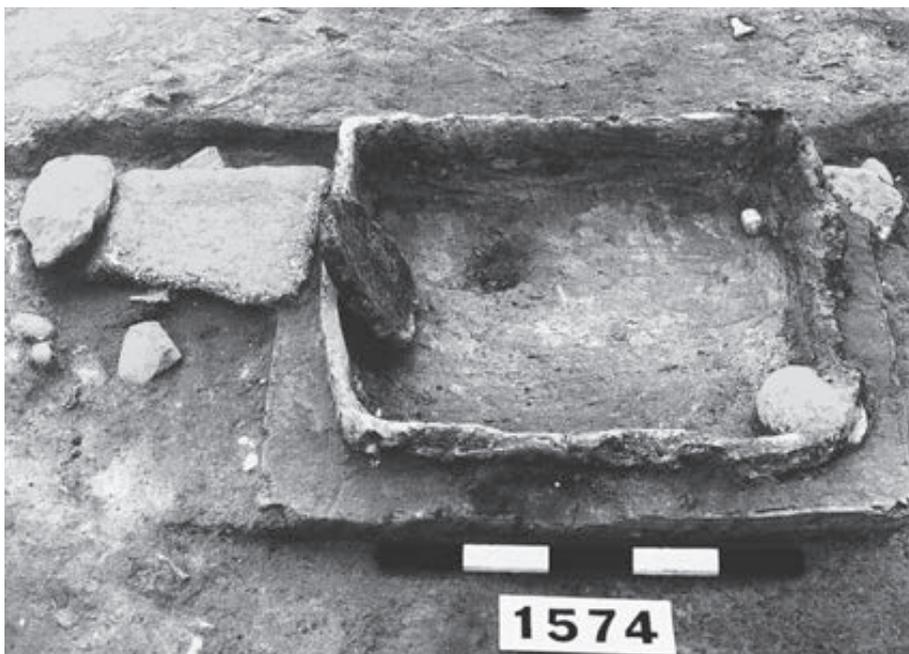
• 52 : Cuve rectangulaire modelée, dans la maison en torchis UNF104 (375-350)
(cl. J.- C. Roux).

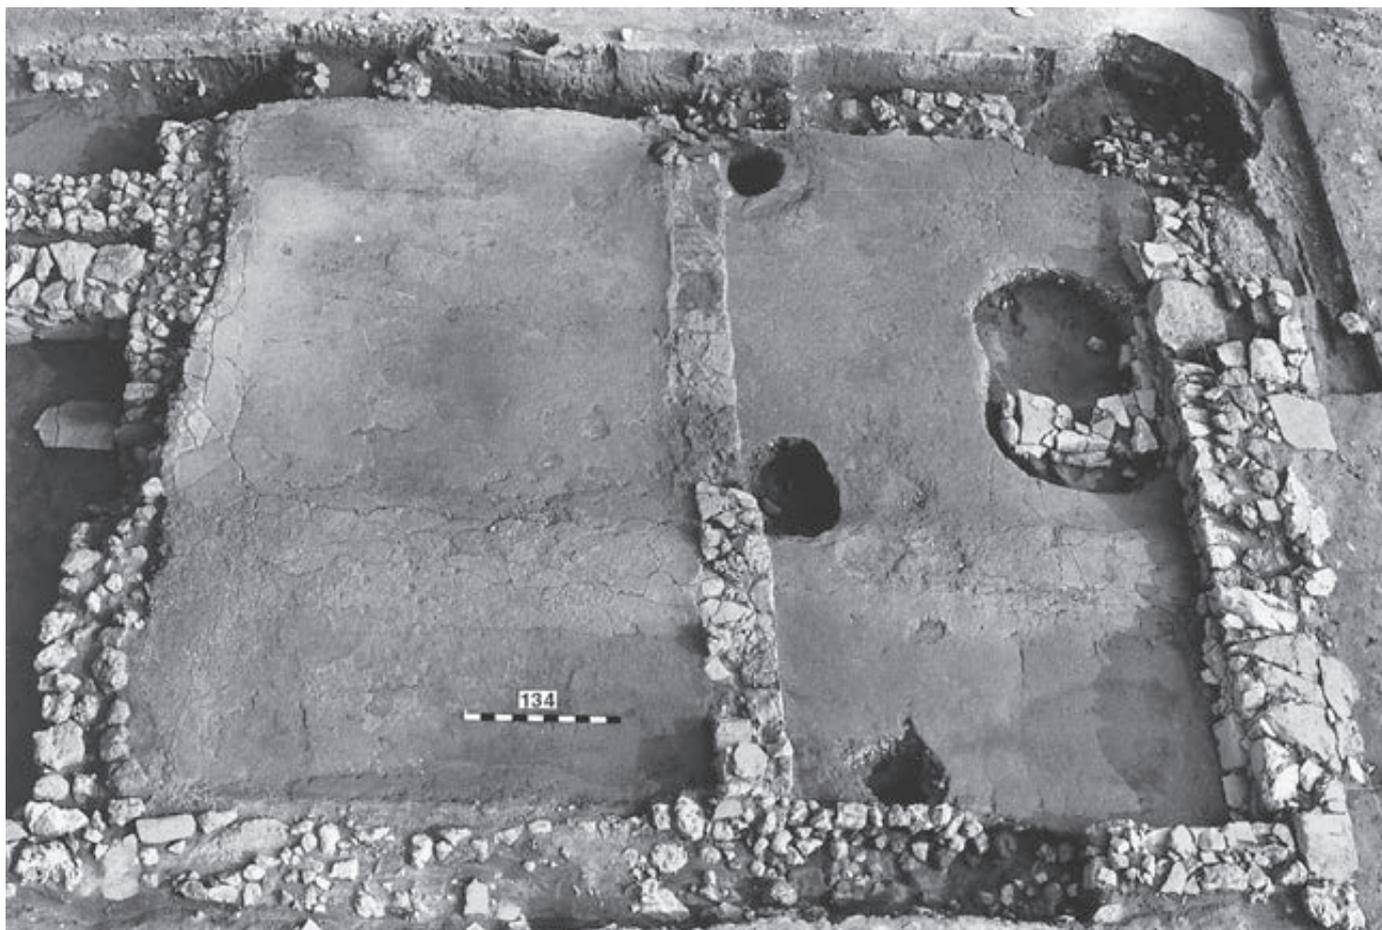
• 53 : Pavement d'*opus signinum* de l'UNF301 (225-200). Remarquer la structure bi-partite de la cloison MR68, bâtie avant la pose du béton, le pas-de-porte décoré devant la baie intérieure et la petite fosse enduite de mortier dans l'angle nord-ouest de la salle de droite (cl. C. Maccotta).

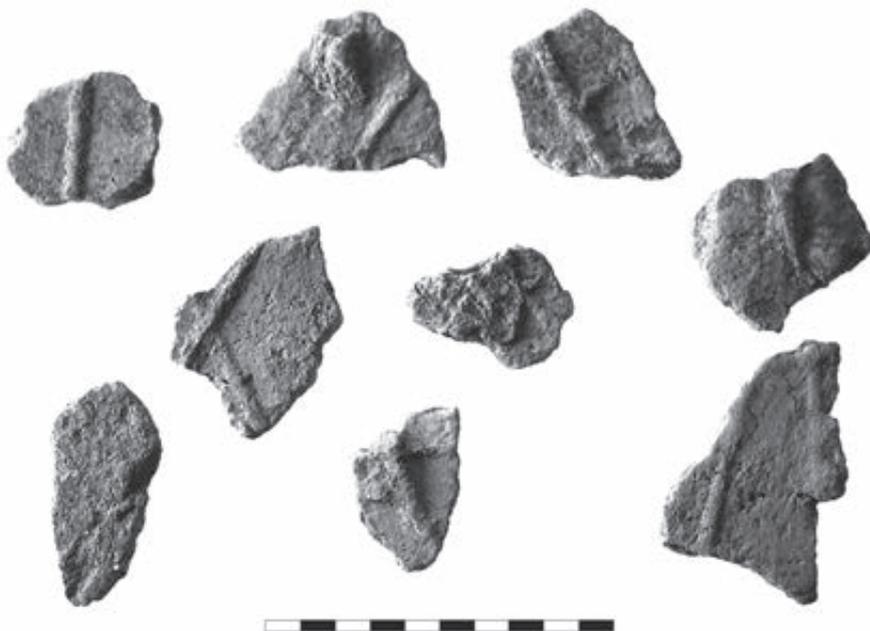
• 54 : Revers de l'enduit mural à la chaux de l'UNF301 (225-200): négatifs en relief des stries d'accrochage tracées dans le mortier de terre frais (cl. L. Damelet).

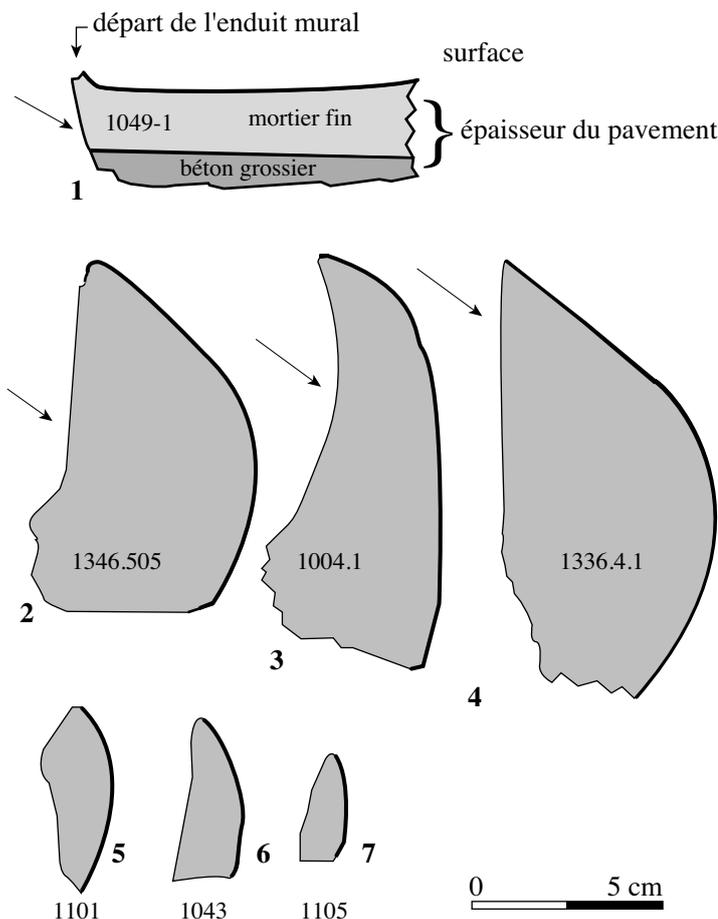
• 55 : 1 : Fragment de mortier issu de l'îlot 1 sur lequel s'observe la continuité du revêtement entre sol et mur. La partie plane est constituée à la base par un béton riche en galets et tessons de céramiques, recouvert par un mortier à la texture fine (épaisseur totale 3 à 4cm); l'enduit mural est très fin (5mm à 1cm). N° 2 à 7 : fragments de mortier de chaux en relief arrondi et peints en rouge. Les flèches indiquent les négatifs d'éléments plats au revers des mouleurs.
