Une maison en torchis de Lattes

au deuxième quart du IV^e s. av. n. è.

par Jean-Claude Roux
et Lucie Chabal
avec le concours de
Ramon Buxó (carpologie)

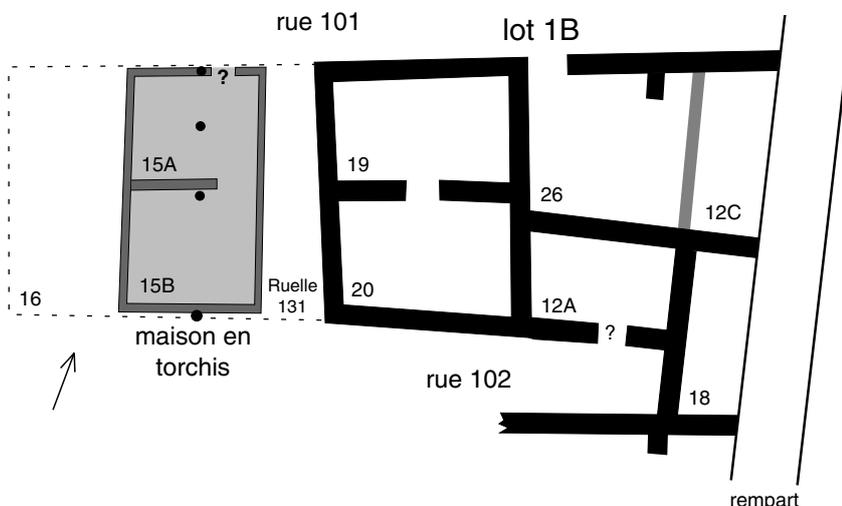
• 1 : Plan de l'habitat dans la zone 1 durant la phase d'occupation 1H1 (-375/-350).

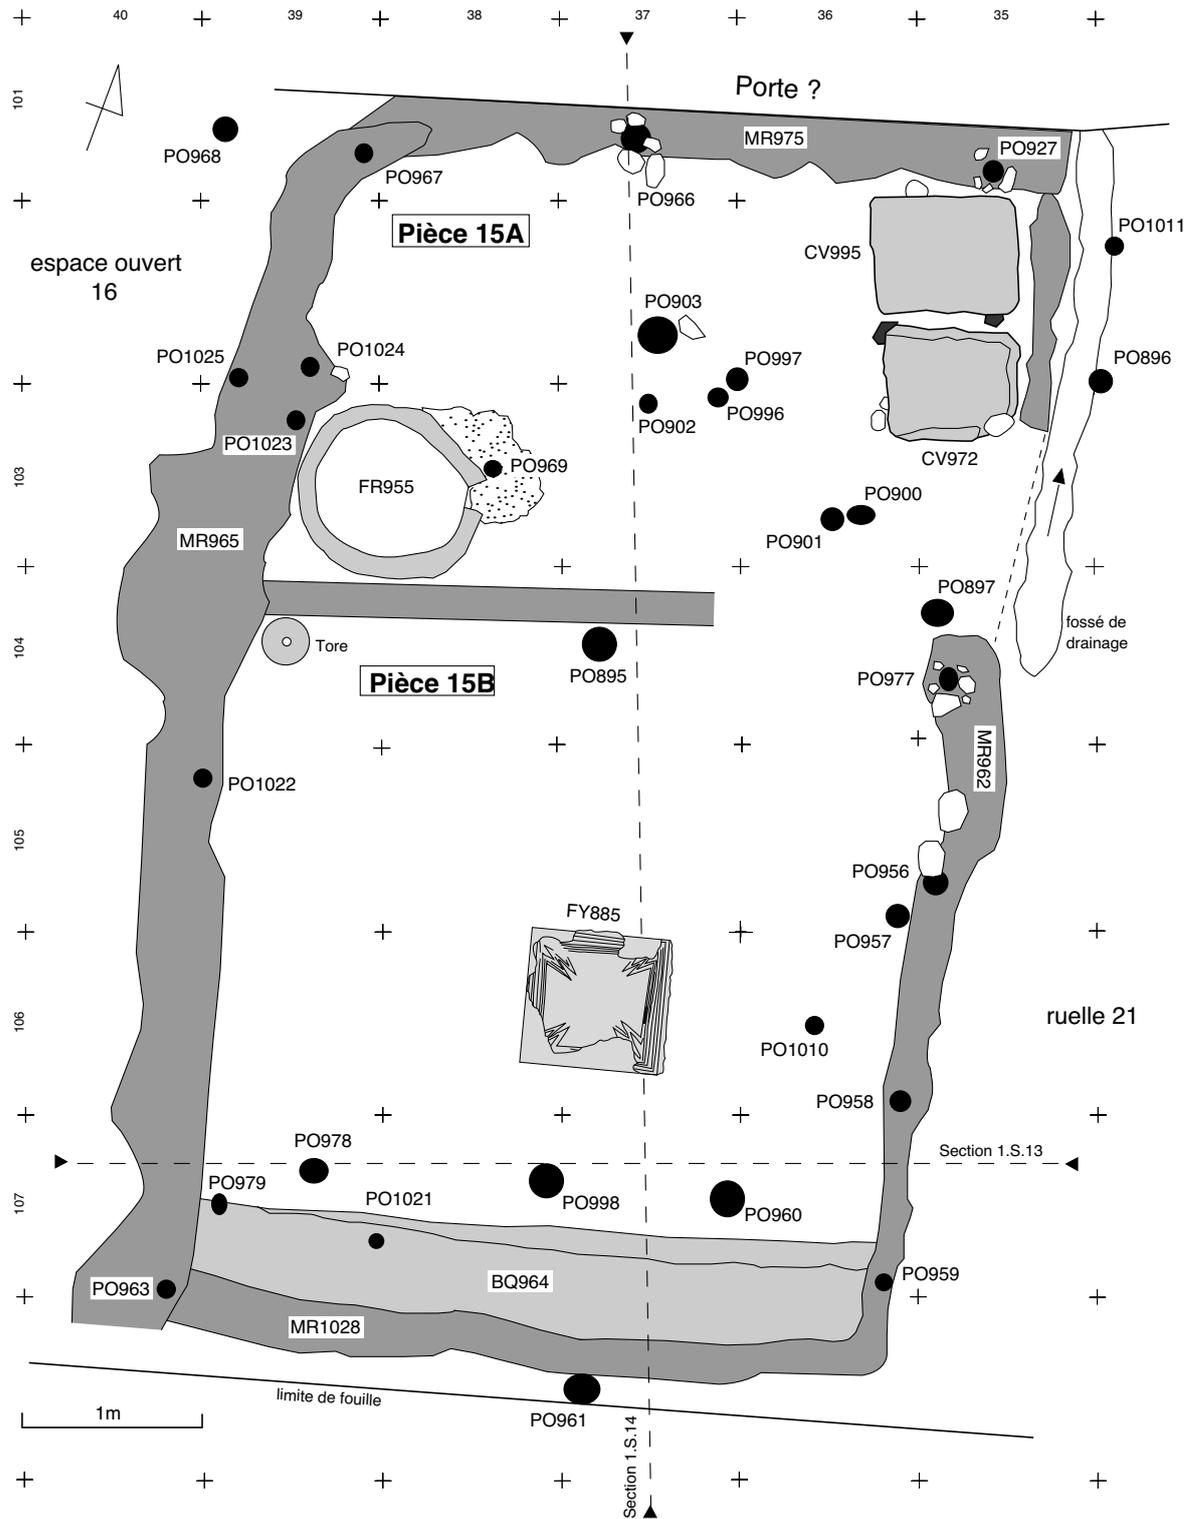
• 3 : Plan général de la maison en torchis (unité fonctionnelle n°104).

vers l'est, entre des cuves de stockage et le poteau central du mur (fig.3 et 4).

Englobés dans l'épaisseur des murs, les poteaux sont décentrés vers intérieur à 10 cm environ du parement interne. Seuls quatre poteaux sur les douze reconnus possèdent un calage de cailloux et de tessons d'amphore massaliète (fig.3) (2).

des niveaux de la pièce 15B dans les carrés 36-37/103 de la pièce 15A (fig.3).

1651 et PO902, 1655] sont placés à proximité du poteau faitier central. Enfin un potelet [PO969/1677] est situé près de l'ouverture du four (fig.3).

Le mur sud de la pièce 15B (MR1028) est longé par une banquette en terre de 45 à 60 cm de large qui surplombe le sol 1700 de 14 cm (fig.3). Sa mise en place a néces-

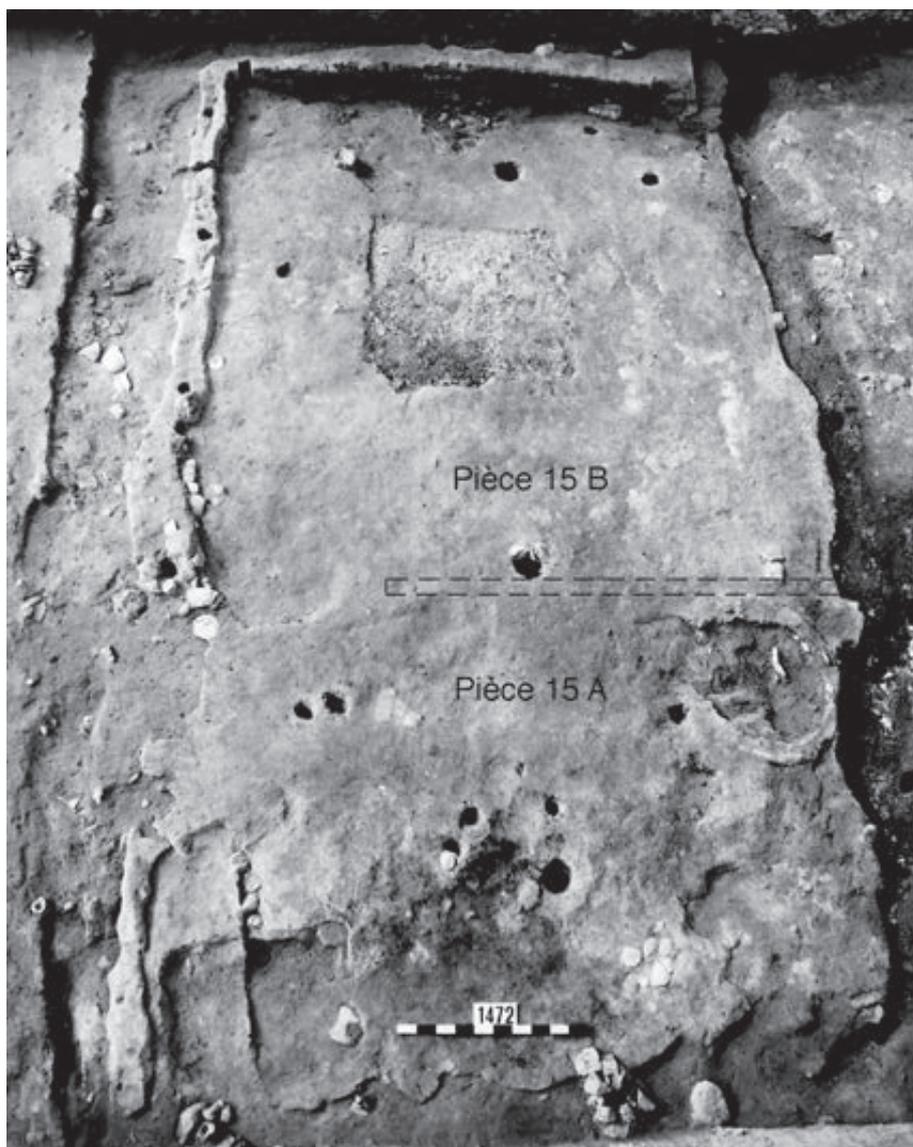
• 4 : Vue du nord de la maison en torchis en fin de fouille (cliché J.-C. Roux).

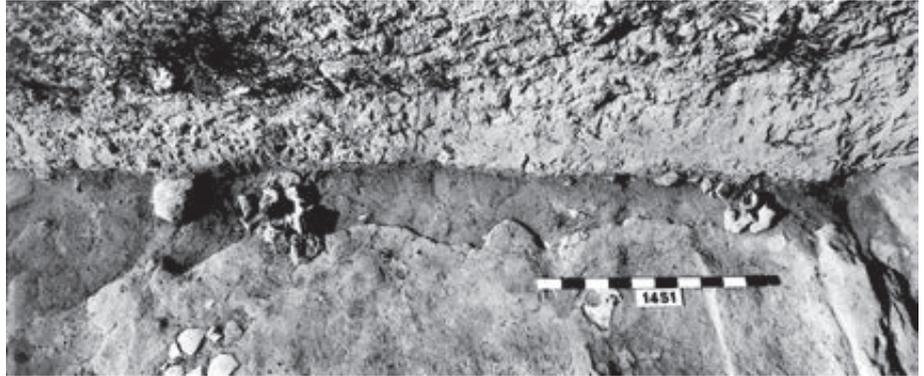
• 5 : Mur nord MR975 avec calages du poteau faitier (à gauche) et du poteau cornier (à droite) (vue du sud, cliché J.-C. Roux).

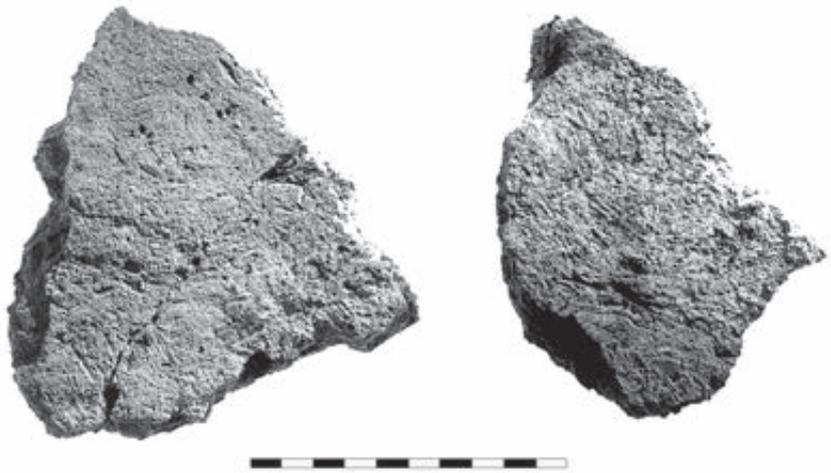
• 6 : Fragments de torchis à surface plane et lissée provenant du parement interne des murs de la pièce 15B (cliché L. Damelet).

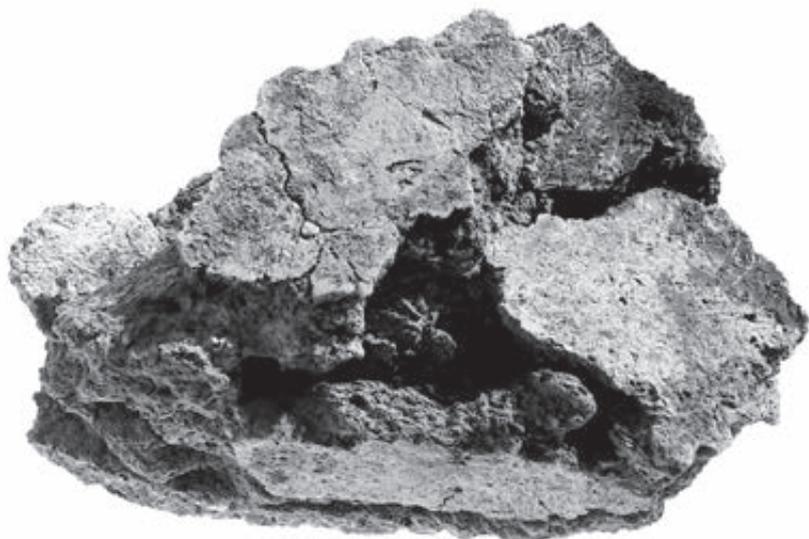
• 7 : Fragments de torchis effondrés pêle-mêle sur le sol de la pièce 15B (cliché L. Damelet).

Les fragments de torchis [1659] provenant de la pièce 15B appartiennent au placage interne, contre le clayonnage, du mur est ou sud. Ils ont subi une forte action du feu et certains présentent un début de vitrification (couleur blanchâtre). Globalement les fragments sont de couleur gris clair en surface avec à l'intérieur un aspect brun virant progressivement vers le centre de la paroi au gris clair. La face visible est plane, lissée, présentant des petites aspérités dues aux bulles d'air et marquée par les empreintes des végétaux du liant; aucune trace d'enduit n'a été observée (fig.6). Les éléments les plus épais (environ 6 cm) sont marqués au dos par des empreintes de clayonnage. Lors de la destruction, les fragments de torchis se sont entassés pêle-mêle sur le sol, formant une couche de 10 à 13 cm d'épaisseur (fig.7).

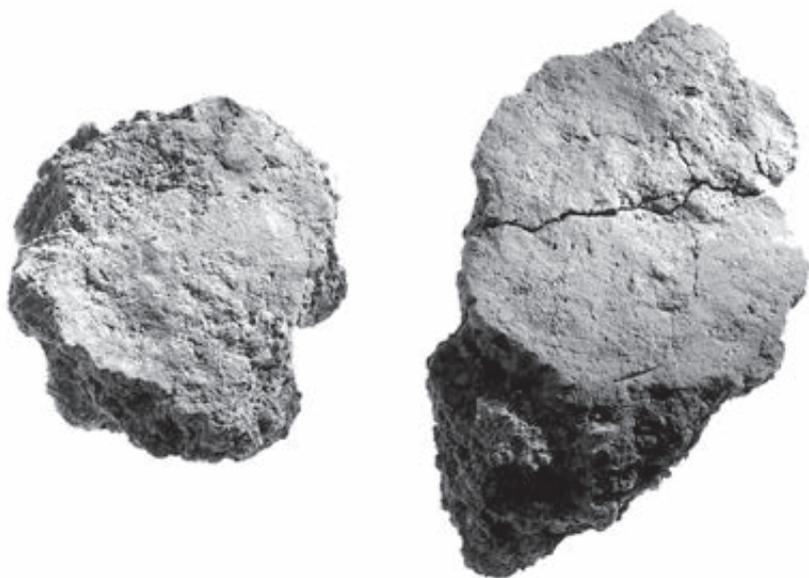
• 8 : Fragments de torchis à surface irrégulièrement lissée et aplanie de provenance indéterminée (cliché L. Damelet).

Les fragments de torchis recouvrant la tranchée de fondation du mur ouest sont de couleur grise. Leur face visible est irrégulièrement lissée et grossièrement aplanie (fig.8) Ils ont une épaisseur de 2 à 3,8 cm et comportent au dos les traces du clayonnage. Pour ces fragments, il est impossible de déterminer s'ils proviennent d'une face externe ou interne de mur.

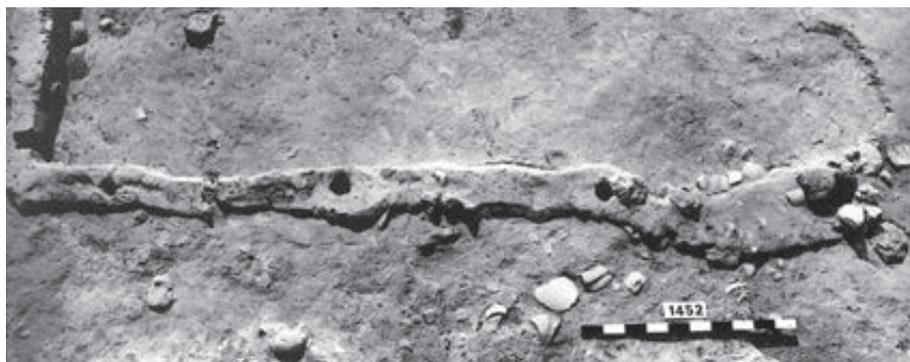
• 9 : Mur est MR962 : base du mur et empreintes des poteaux supportant le clayonnage (vue de l'est, cliché J.-C. Roux).

Les poteaux porteurs ont une disposition différente dans chaque mur. Dans le mur est (MR962), les quatre poteaux, présents uniquement dans les deux tiers sud de l'élévation, sont plantés à intervalles réguliers (3); ils sont distants entre axes de 1,08 m, 1,22 m et 1,30 m (fig.9). Dans le mur nord (MR975), il n'existe que trois poteaux: un poteau cornier à chaque extrémité et un poteau faitier au centre (4). Ils sont espacés entre axe de 1,59 m et de 2,07 m. Dans le mur ouest (MR965), les poteaux porteurs ont été disposés ainsi: un poteau cornier au sud à 2,87 m d'un poteau central, lui-même distant d'un groupe de trois poteaux placé dans le tiers nord du mur (5); le poteau nord de ce groupe (PO1023) est espacé du poteau central de 2,27 m. A l'extrémité nord, le poteau cornier PO967 est à 1,29 m du poteau PO1024. A proximité de cet angle, à environ 50 cm du côté extérieur à la maison, on note la présence d'un petit poteau (PO968/1681) dont la fonction reste indéterminée. Enfin, dans le mur sud (MR102), aucun poteau porteur n'a été reconnu.

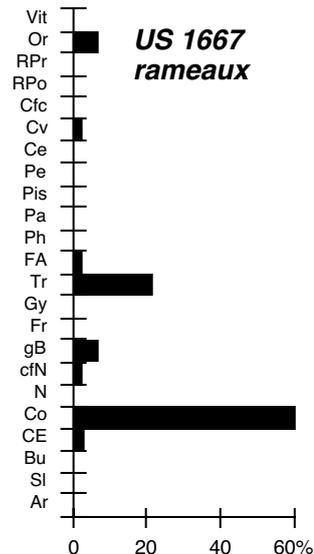
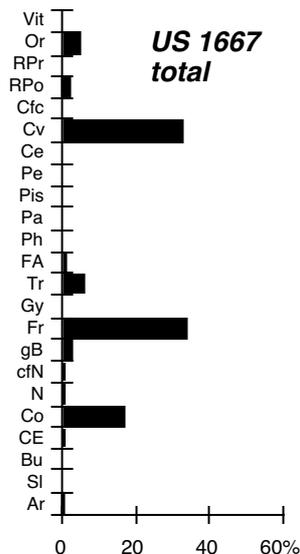
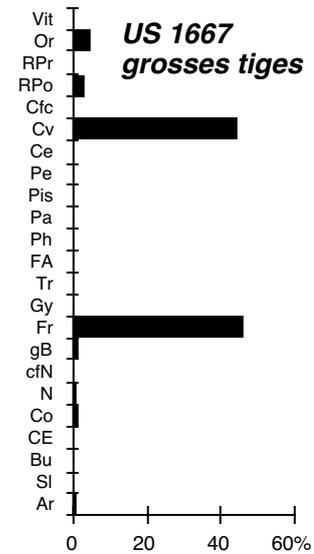
• 12 : Essences de l'armature ligneuse du torchis selon leur calibre, d'après l'Us 1667 : rameaux pour l'armature fine et tiges plus grosses, dont poteaux porteurs (maison 104, Lattara).

Sachant que les diamètres des poteaux porteurs sont de 9 à 12 cm d'après leur négatif dans le sol (15 à 18 cm pour les poteaux faitiers), il est pratiquement certain que le Frêne et le Chêne vert qui présentent des calibres voisins de cette taille se rapportent à ces poteaux porteurs. Dans l'hypothèse contraire, il faudrait admettre que les poteaux intermédiaires ont un diamètre voisin de celui des poteaux porteurs, ce qui n'est pas logique. En fin de

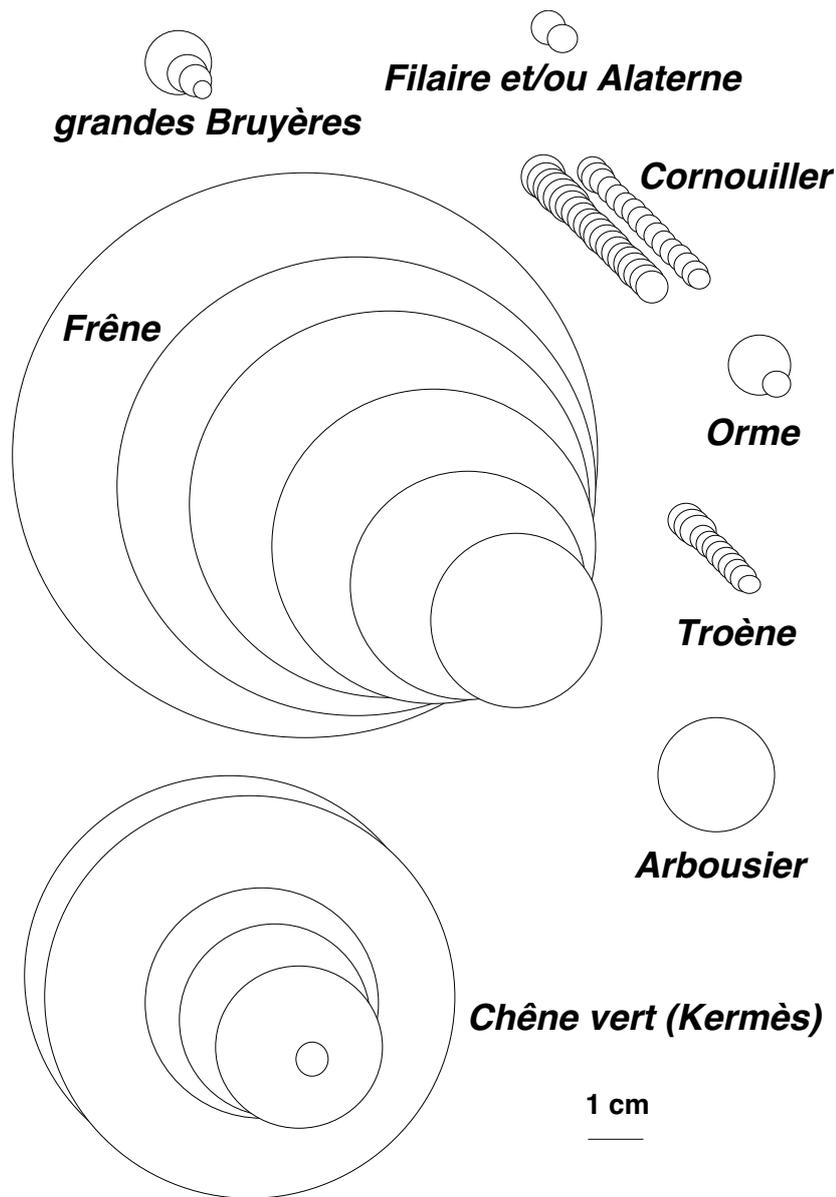
- 13 : Restitution des calibres des tiges carbonisées mesurables provenant de l'armature du torchis incendié : plusieurs diamètres restitués peuvent correspondre à une même tige d'origine et de forts calibres non mesurables ont de plus été observés (maison 104, Lattara).

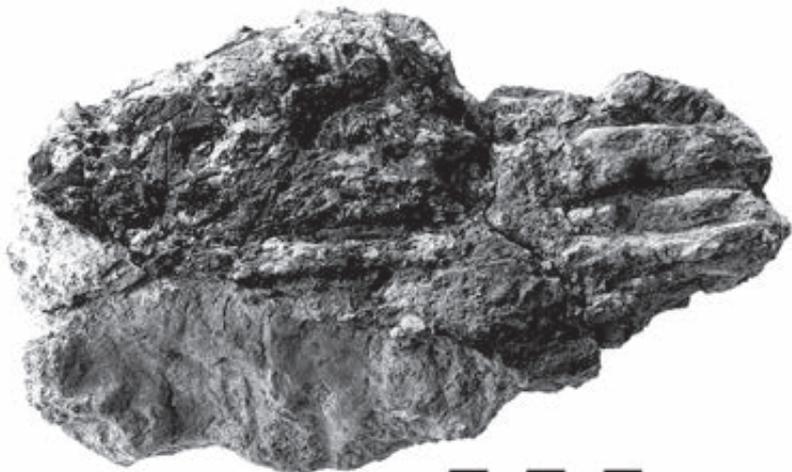
• 14 : Fragment de torchis de la maison 104 (US 1694) : le Phragmite est identifié en trois emplacements mais les traces les plus profondes de ce roseau sont ici des empreintes vides.

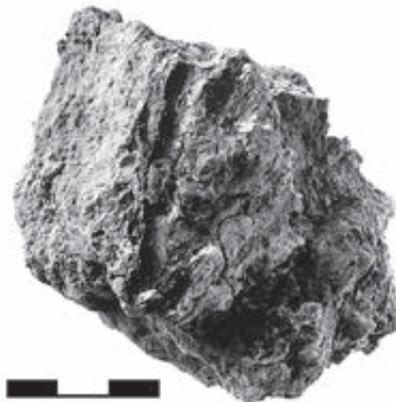
• 15 : Fragment de torchis de la maison 104 (US 1694) : une tige de Frêne de 4 mm de diamètre est identifiée.

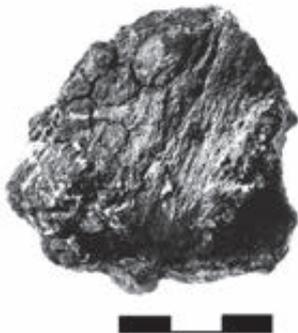
• 16 : Fragment de torchis de la maison 104 (US 1694) : cet amas tassé de petits Phragmites et de feuilles de la même espèce donne à tort l'impression d'un débris végétal unique, large et plat.

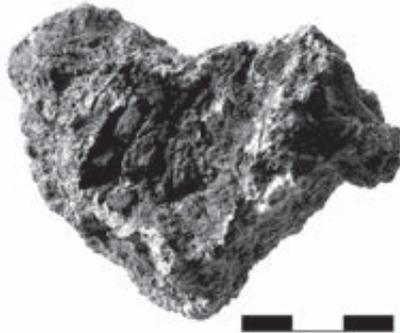
• 17 : Fragment de torchis de la maison 104 (US 1694) : deux tiges carbonisées, de Cornouiller et de Phragmite, occupent deux empreintes parallèles. De plus, une jeune tige de Frêne est identifiée dans les autres traces charbonneuses.

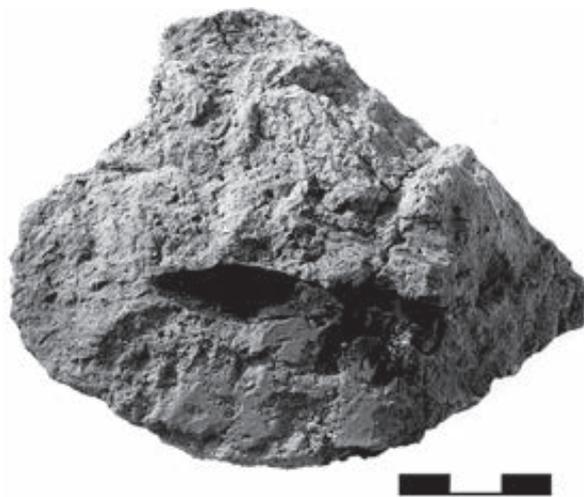
• 18 : Fragment de torchis de la maison 104 (US 1694) : une tige de Frêne de 8 mm de diamètre est identifiée dans une empreinte de 5,5 cm de long.

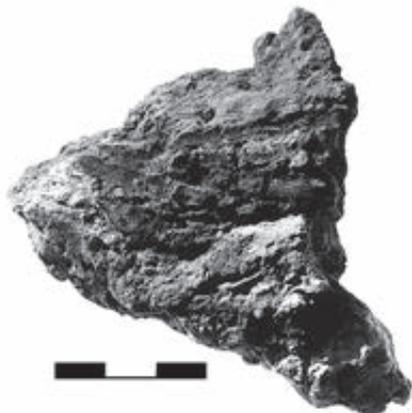
• 19 : Fragment de torchis de la maison 104 (US 1694) : deux tiges de Frêne de 4 et 5 mm de diamètre se présentent proches et presque parallèles.

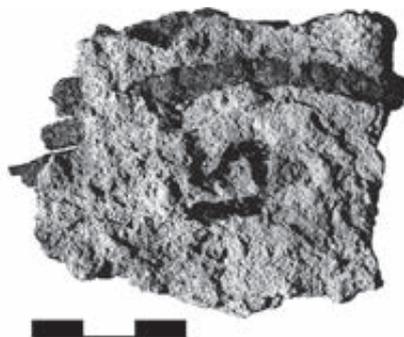
• 20 : Fragment de torchis de la maison 104 (US 1694) : six tiges carbonisées dans leurs empreintes de terre crue se répartissent comme suit : quatre tiges de Cornouiller de diamètres 5 mm (3-4 cernes annuels et écorce), 11x5 mm, 4x5 mm et 4x5 mm sont parallèles et étroitement accolées ; une autre tige de Cornouiller, en arrière (non visible), forme un angle de 60° avec les premières et un fragment de Phragmite perpendiculaire est accolé à leur contact.

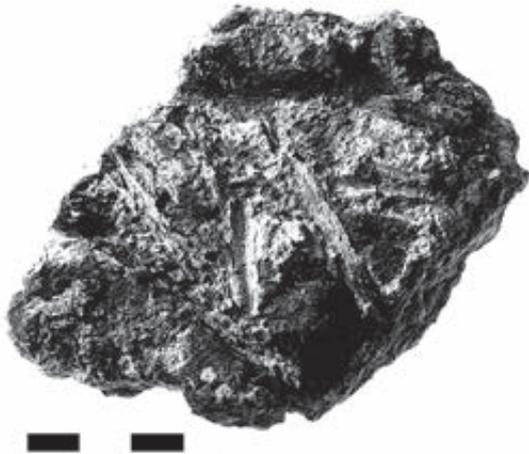
• 21 : Fragment de torchis de la maison 104 (US 1694) : Un fragment de Cornouiller est identifiable dans une empreinte de 6 mm de diamètre (cliché L. Damelet).

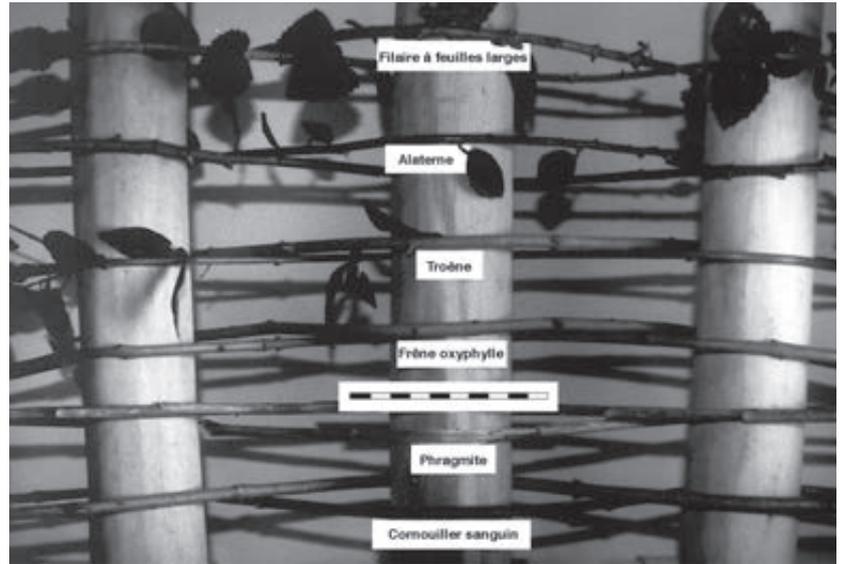
• 22 : Construction expérimentale d'un clayonnage avec des essences flexibles ou rameuses présentes dans l'armature fine du torchis de la maison 104 : de haut en bas Filaire, Alaterne, Troène, Frêne, Phragmite, Cornouiller, cueillis en février (cliché L. Chabal).

en toutes saisons lorsqu'elles viennent d'être coupées (fig. 22). Le Phragmite est peu élastique, son intérêt est plutôt d'être rameux, fournissant une grande abondance de tiges de calibre régulier, et leur feuillage parallèle étroitement accolé aux tiges.

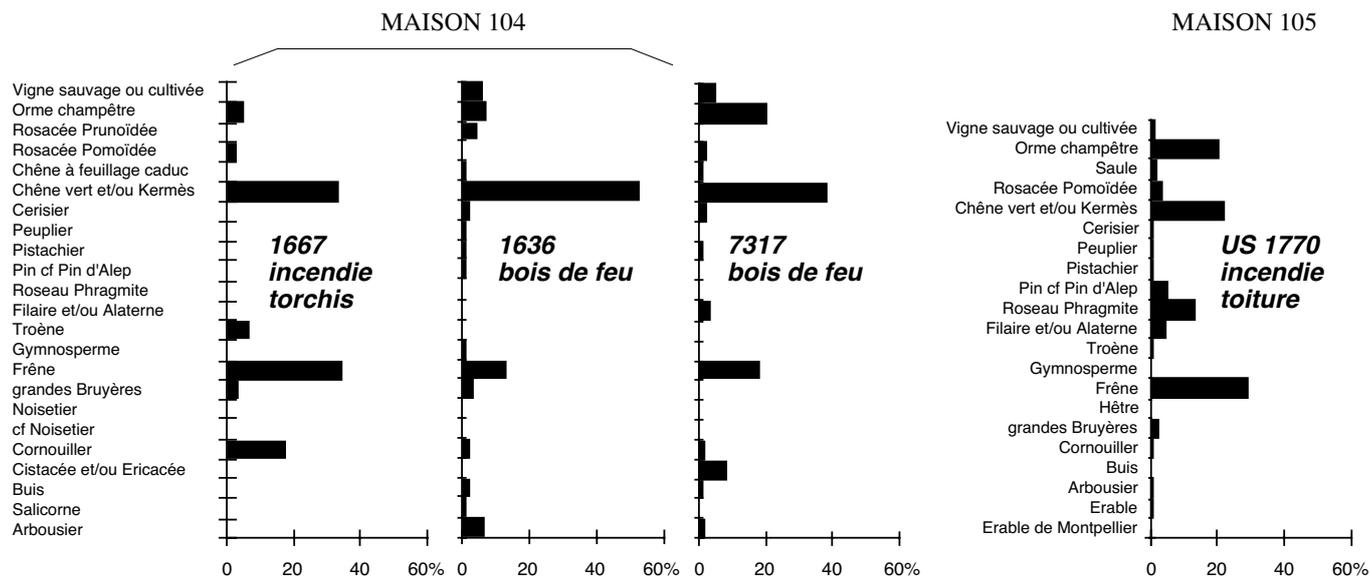
• 23 : Comparaison des spectres anthracologiques dans l'architecture incendiée et dans le bois de feu pour la période -375/-350 av. n.è. : le Chêne vert, le Frêne et l'Orme champêtre, essences dominantes autour de Lattes, sont les plus utilisées.

Le spectre des fréquences de l'Us 1667 montre une identité frappante (fig.23) avec le contenu du bois de feu, identifié dans le niveau d'occupation sous-jacent à l'incendie de la même maison (Us 1636). Le bois de feu de même époque présent

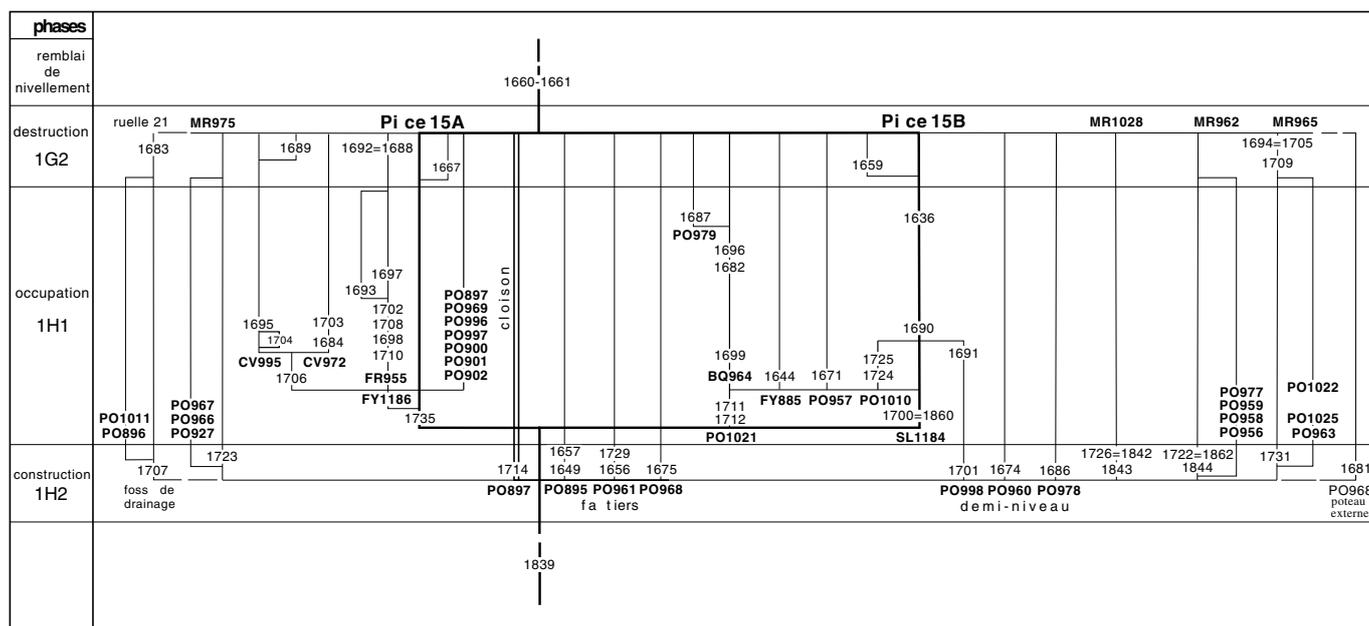
• 24 : Diagramme stratigraphique des pièces 15A et 15B de l'unité fonctionnelle n°104.

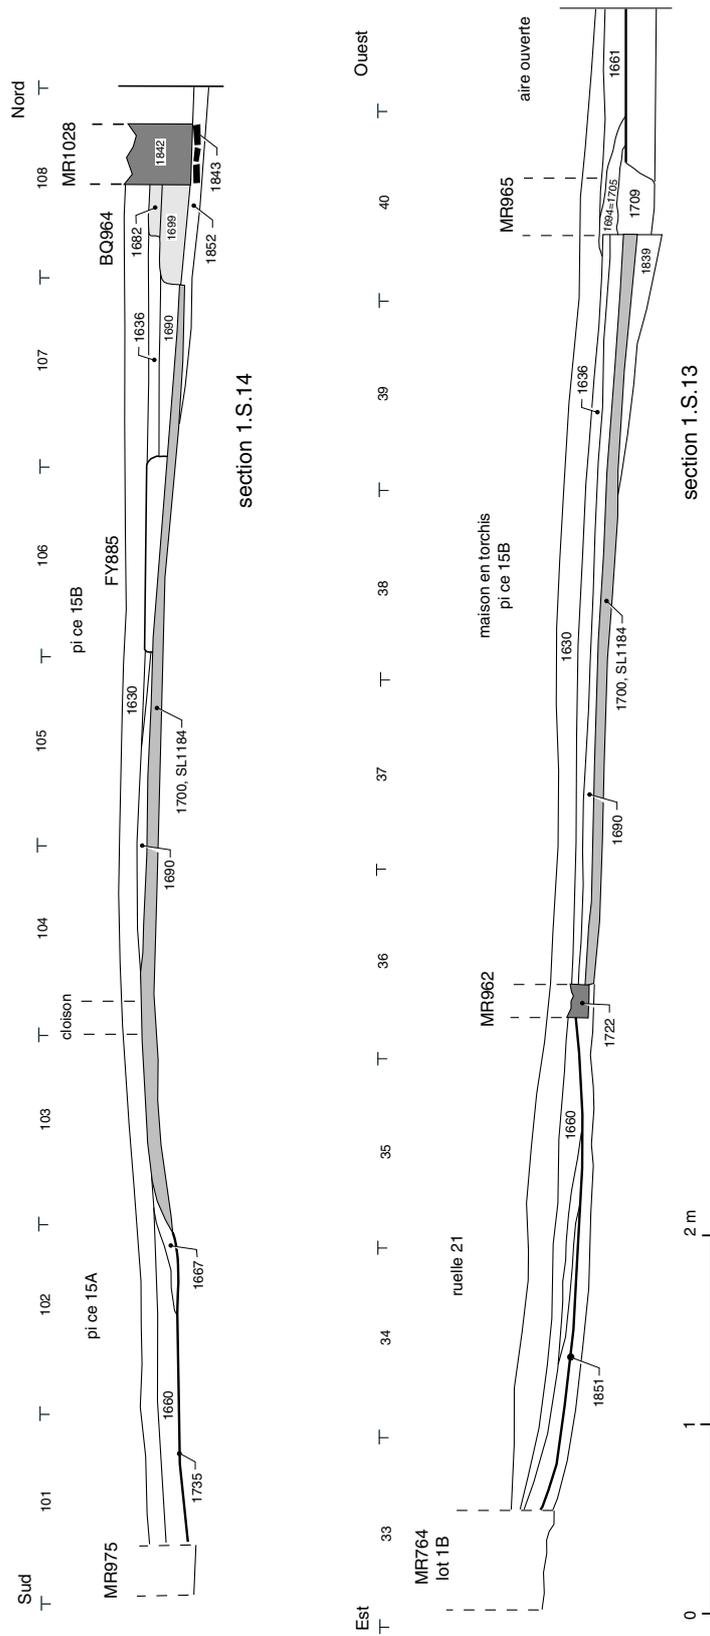
• 25 : Coupes stratigraphiques des pièces 15A et 15B.

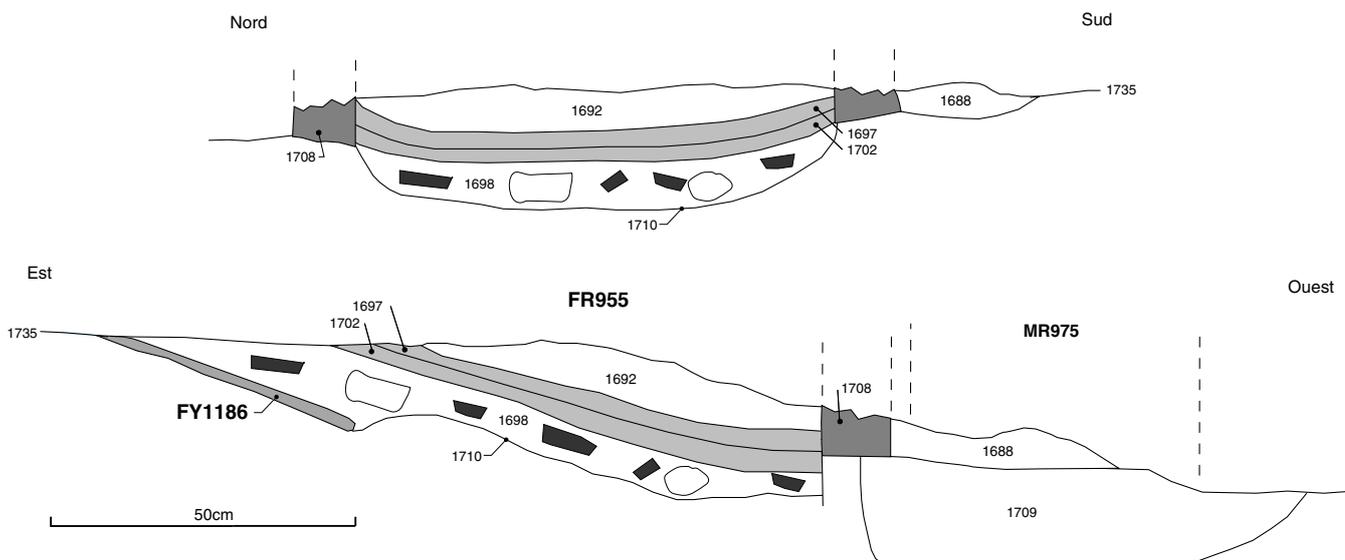
• 26 : Coupe stratigraphique des structures de cuisson de la pièce 15A : foyer FY1186 et four FR955.

Le foyer FY1186 est établi dans le coin sud-ouest de la salle, contre le mur de cloison et à environ 0,70 m du mur occidental (MR975). Il a subi plusieurs dégradations successives (utilisation, construction du four, affaissement du sol) qui ont largement endommagé la plaque de cuisson lissée, fondée directement sur le sol de la pièce (fig.26).

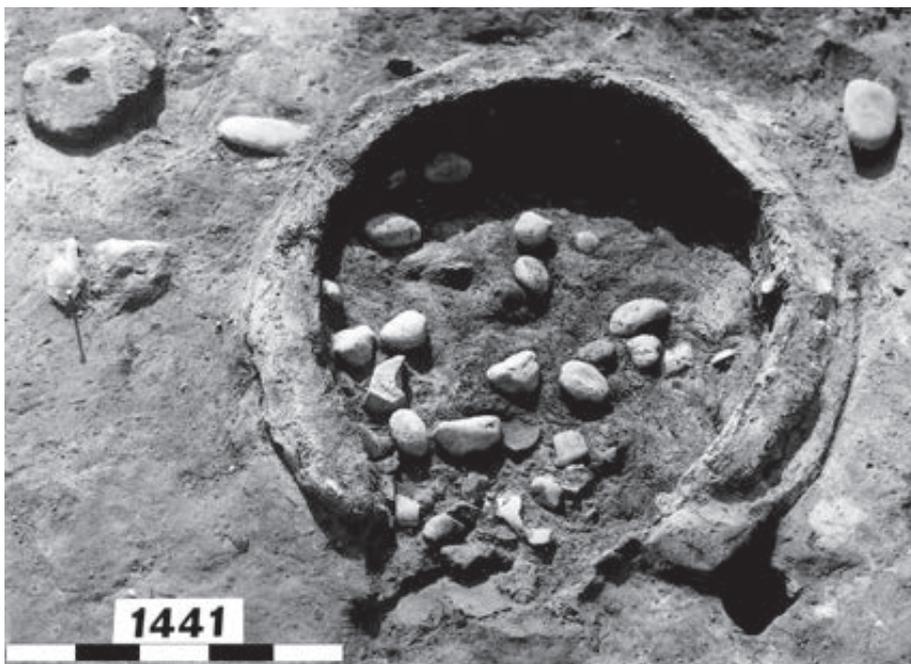
• 27 : Base de la couronne et radier du four FR955 ; le tore se trouve dans la pièce 15B (vue de l'est, cliché J.-C. Roux).

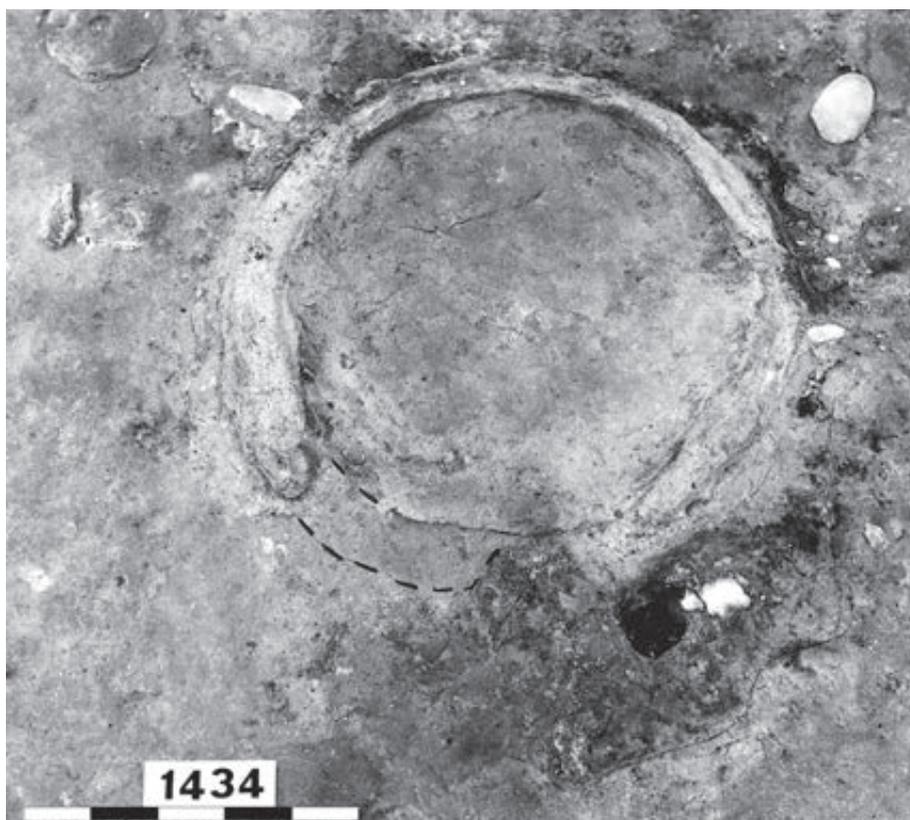
• 28 : Sole lissée du four FR955 (vue de l'est, cliché J.-C. Roux).

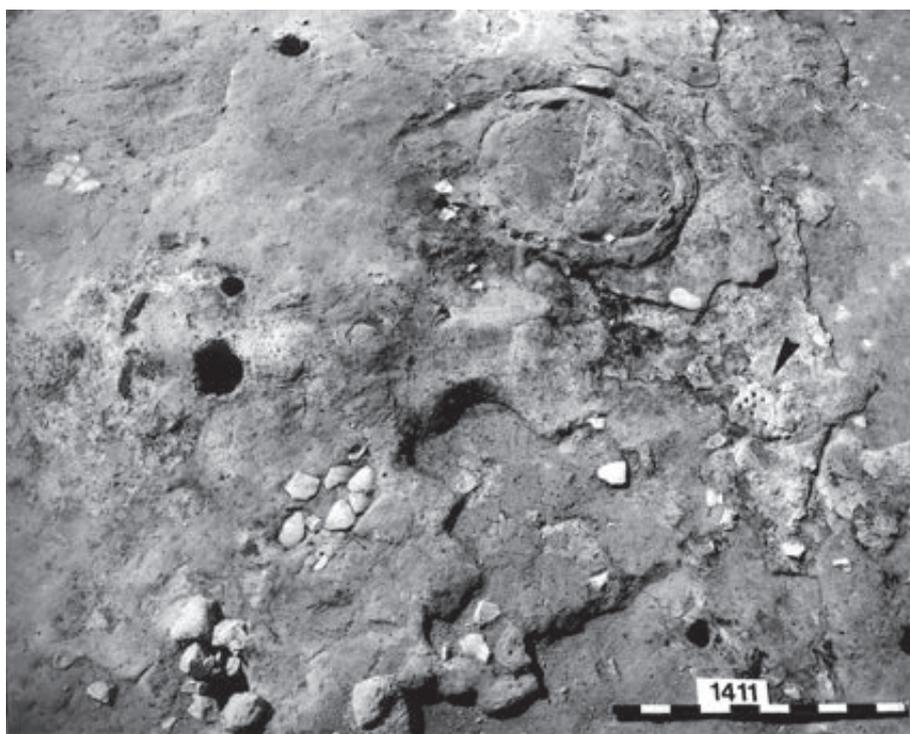
• 29 : Destruction du four FR955 dans la moitié ouest de la pièce 15A (vue du nord, cliché J.-C. Roux).

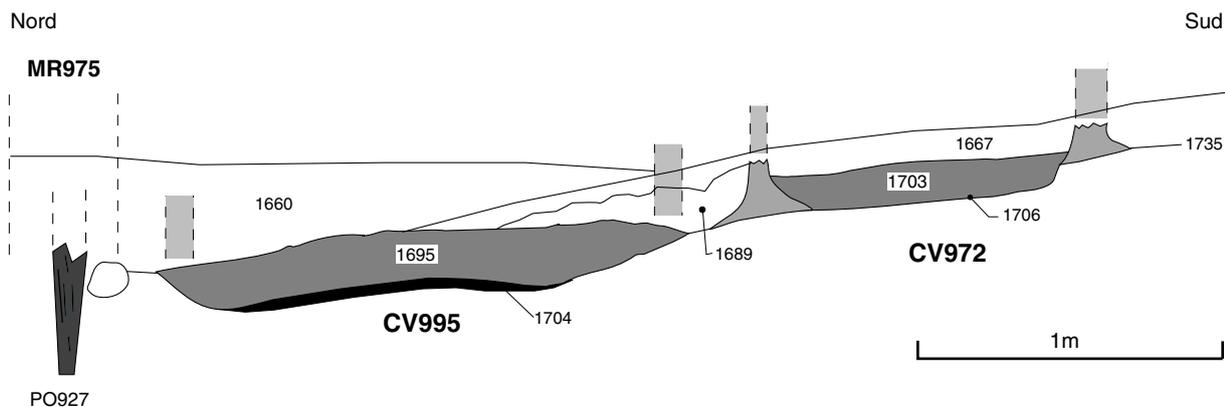
• 30 : Coupe stratigraphique des cuves en torchis CV972 et CV995.

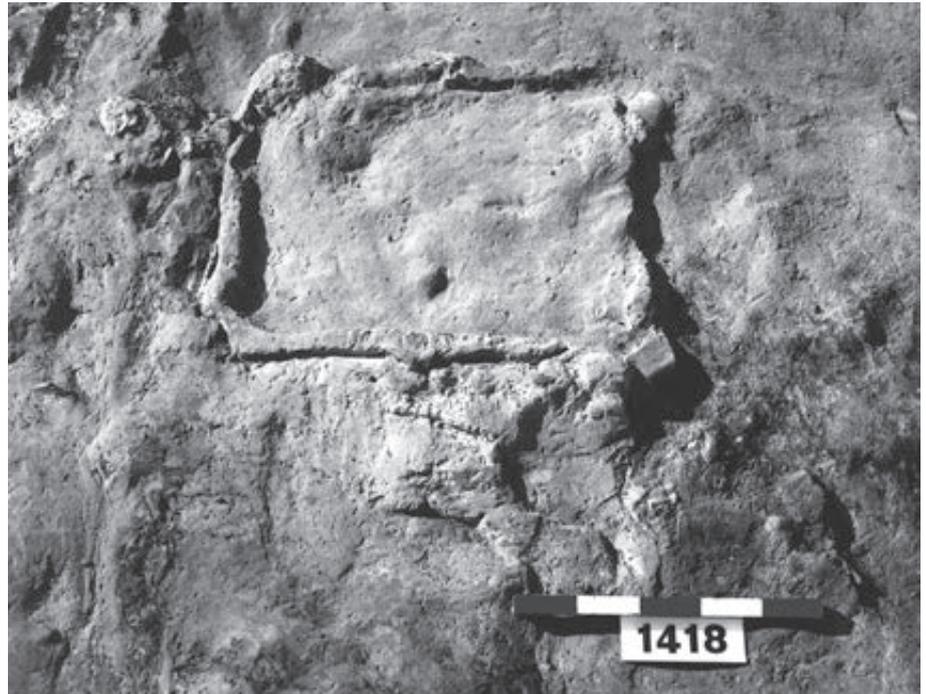
• 32 : Arasement de la cuve CV995 avec effondrement des parois sur le fond de la cuve adjacente (vue du nord, cliché J.-C. Roux).

La cuve CV995 (82 x 73 cm), très arasée, n'a conservé que son fond (fig.31). Il est formé d'une chape de limon gris de 10 cm d'épaisseur dans laquelle sont inclus quelques petits tessons et de nombreux coquillages minuscules [1695].

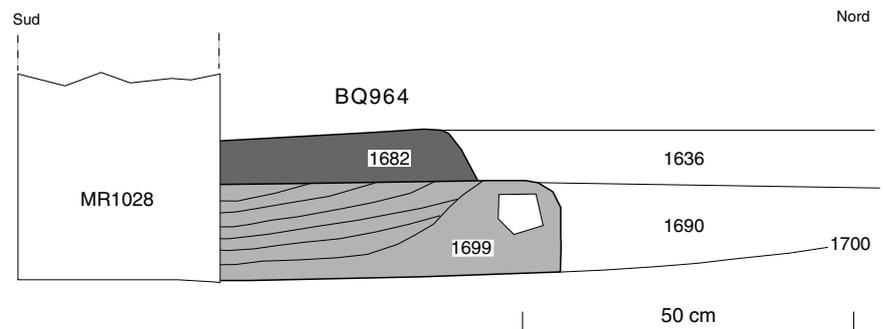
• 33 : Coupe stratigraphique de la banquette en terre BQ964.

sité au préalable l'enlèvement d'un potelet (PO1021/1712) situé dans l'angle sud-ouest et le bouchage de son négatif par un limon jaune. La construction de la banquette a consisté à modeler à l'avant de celle-ci une sorte de coffrage formant un bourrelet grossier en terre, renforcé à l'intérieur par un alignement de fragments de brique crue de couleur jaune ou ocre (20 x 15 x 8 cm) et un caillou. Le corps de la banquette a ensuite été rempli par des lits horizontaux de terre limoneuse grise de 2 à 4 cm d'épaisseur [1699]. La surface de la banquette est horizontale, son bord arrondi et sa tranche verticale (fig.33).

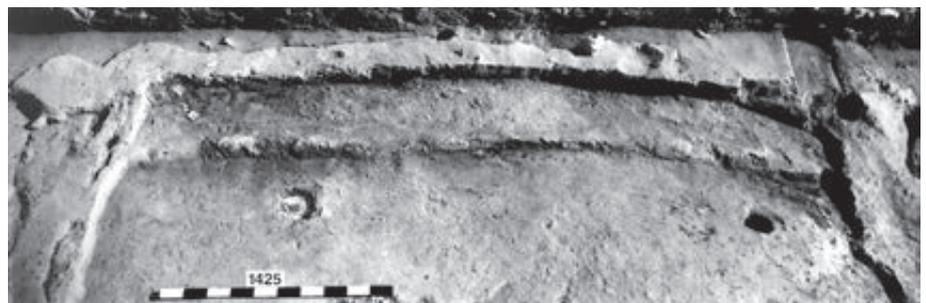
• 34 : Dernier état de la banquette BQ964 au fond de la pièce 15B (vue du sud, cliché J.-C. Roux).

murs latéraux de 0,63 m du côté ouest et de 0,94 m du côté est. Ils ont une section circulaire, des diamètres de 11, 15 et 17 cm et leur extrémité est grossièrement appointée et fichée dans le sol sur une profondeur de 25 à 33 cm. Ces poteaux soutenaient vraisemblablement un plancher d'une largeur minimale de 80 à 94 cm (surface 3,5 m²) qui a pu servir d'espace de rangement et/ou de lieu de repos. Au cours de l'occupation, le poteau central PO998 a été supprimé (fig.34).

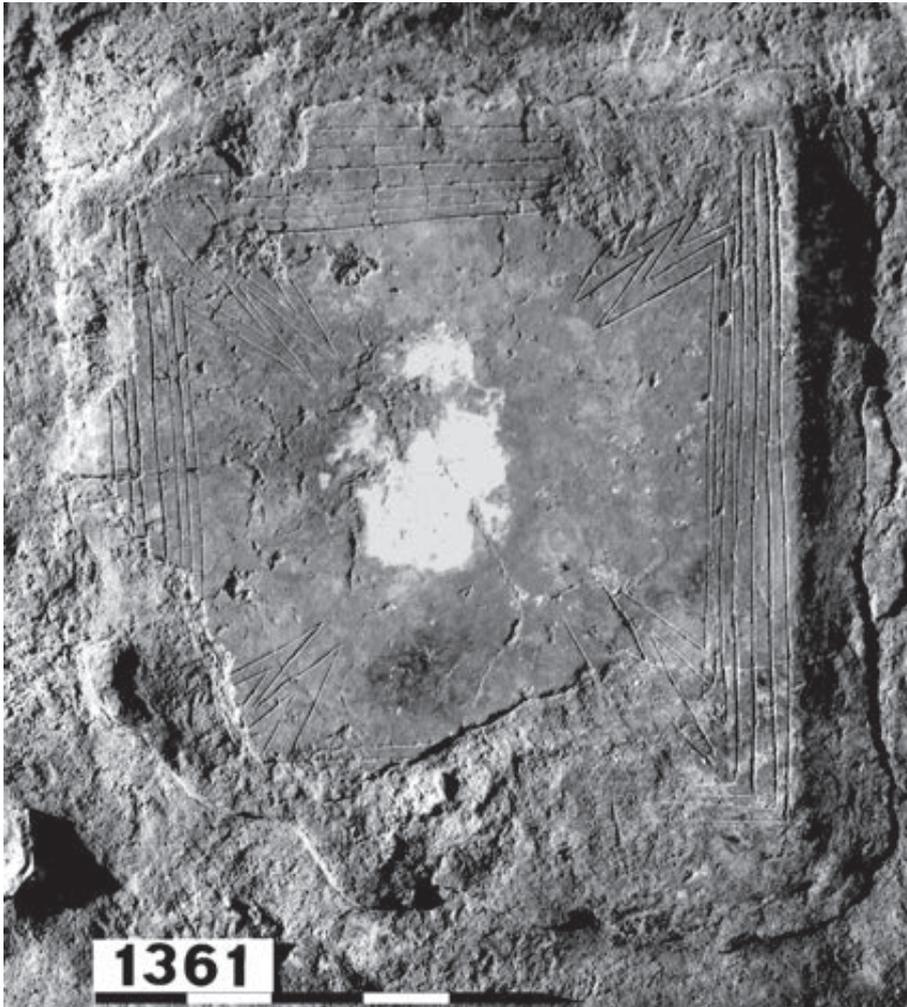
• 35 : Foyer décoré FY885 de la pièce 15B (vue du sud, cliché J.-C. Roux).

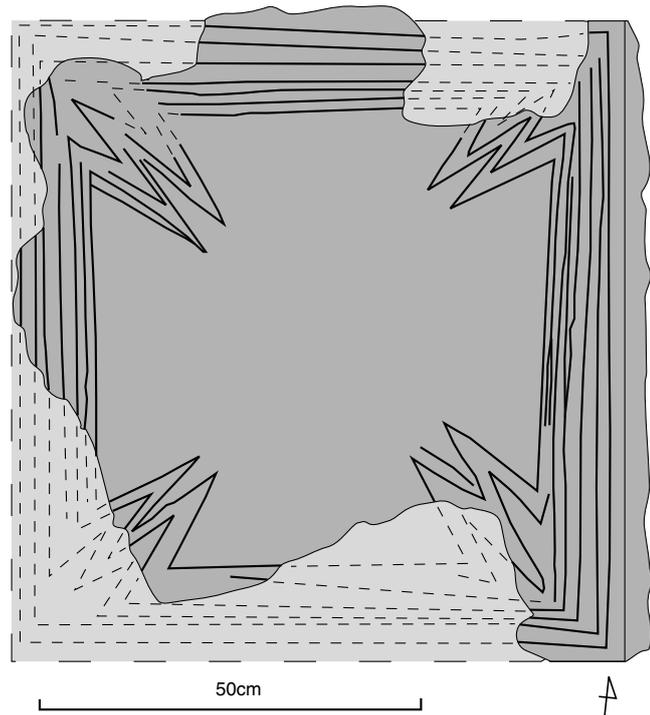
• 36 : Restitution du foyer décoré FY885.

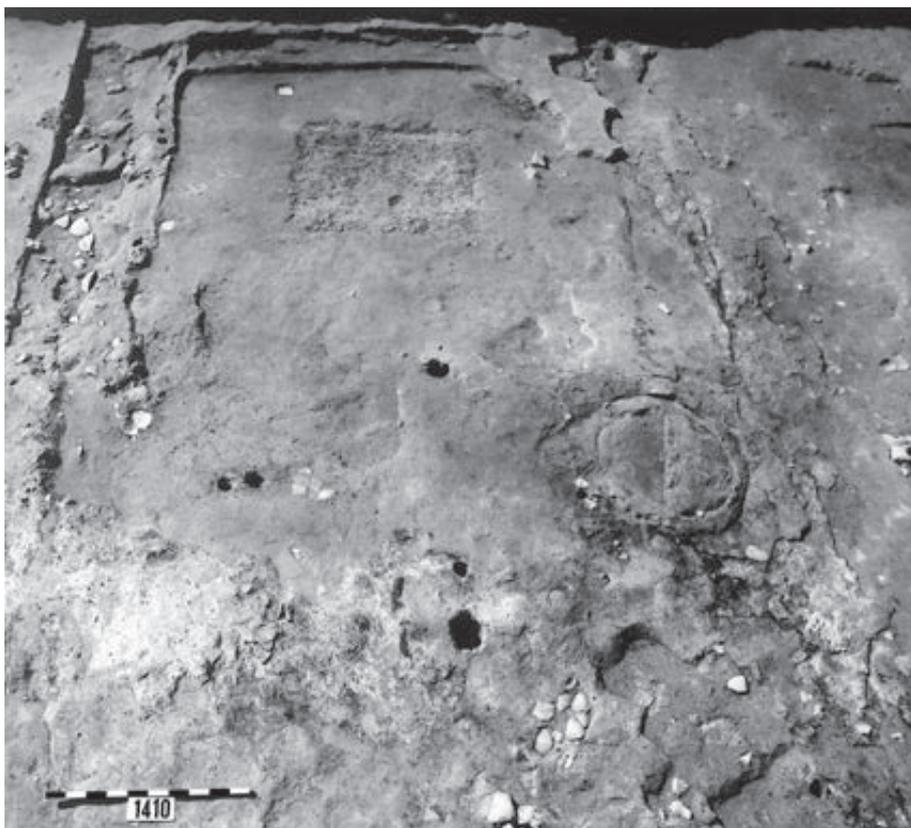
• 37 : Niveau de destruction et d'arasement de la cabane en torchis (vue du nord, cliché J.-C. Roux).
