Histoire de l'îlot 5

Stratigraphie, architecture et aménagements

par Myriam Sternberg

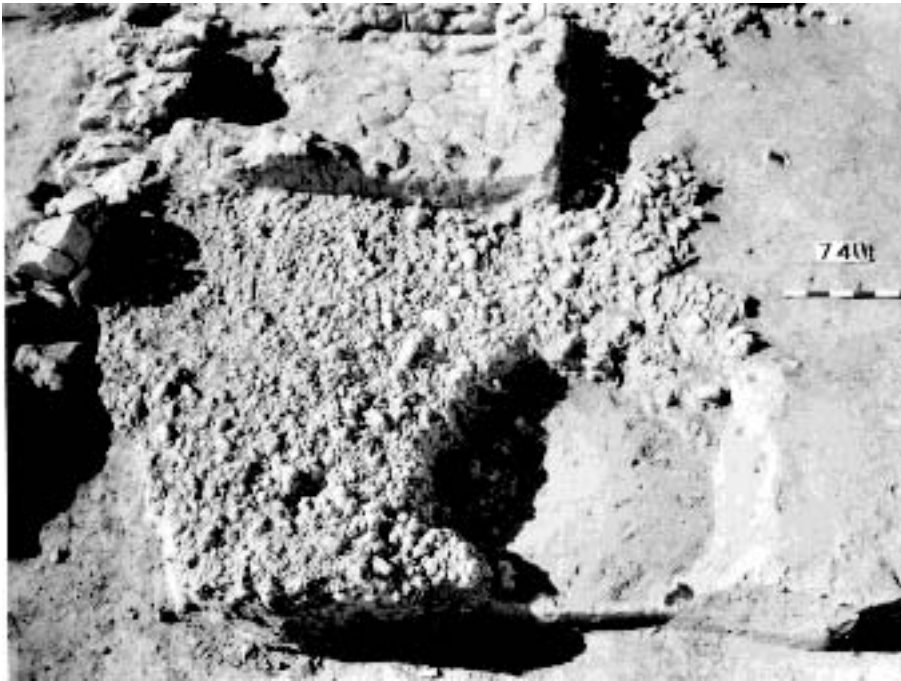
• 5 : Pièce 9, sol 5161 et fosse FS357, vus du sud (phase 5E4).

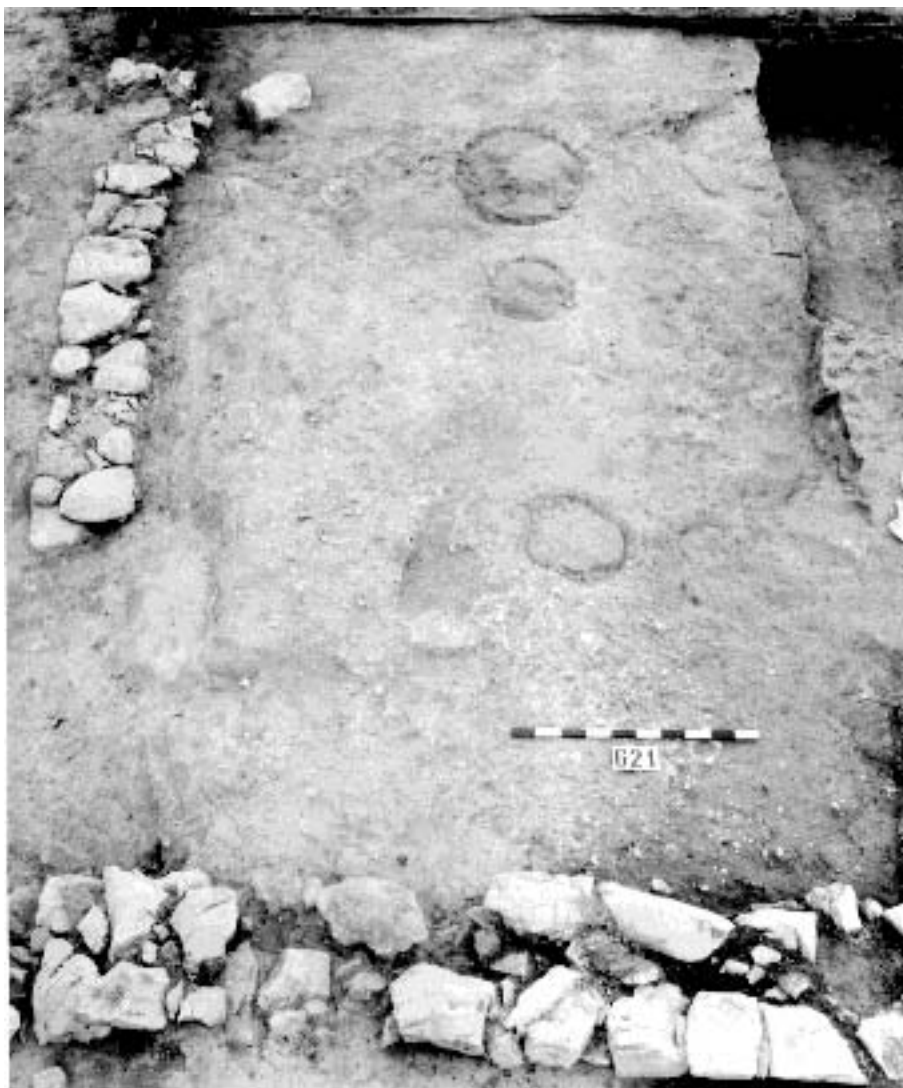
• 6 : Pièce 4. Sol d'argile gris [5080], cailloutis de petit galets [5079] et fosses (FS274, FS275, FS276) (phase 5E1); vue prise de l'ouest.

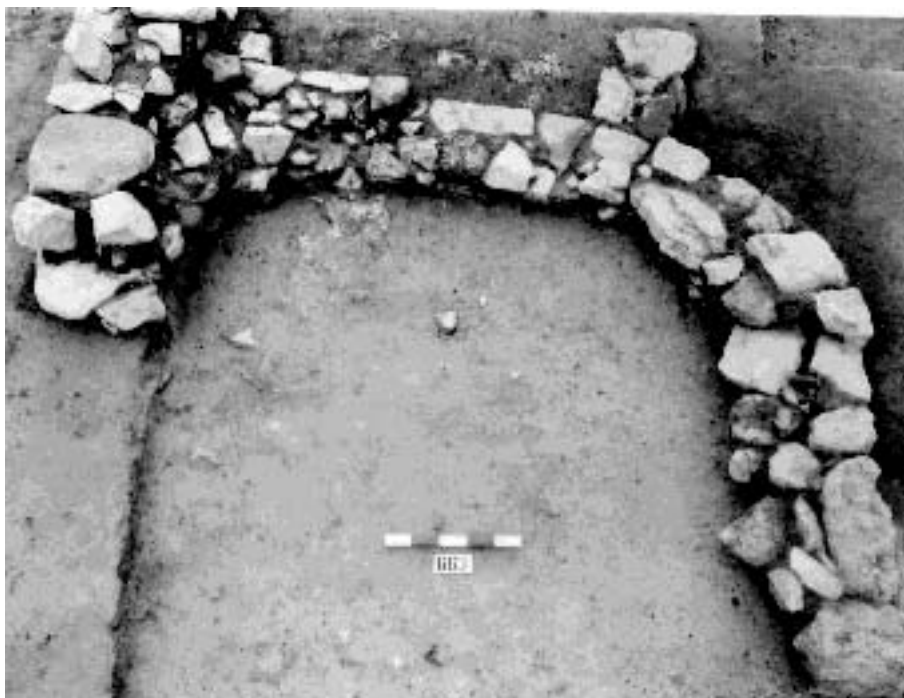
• 8 : Secteur 8. Structure du soubassement de la meule haute (mur MR298) (phase 5D). Vue prise de l'ouest.

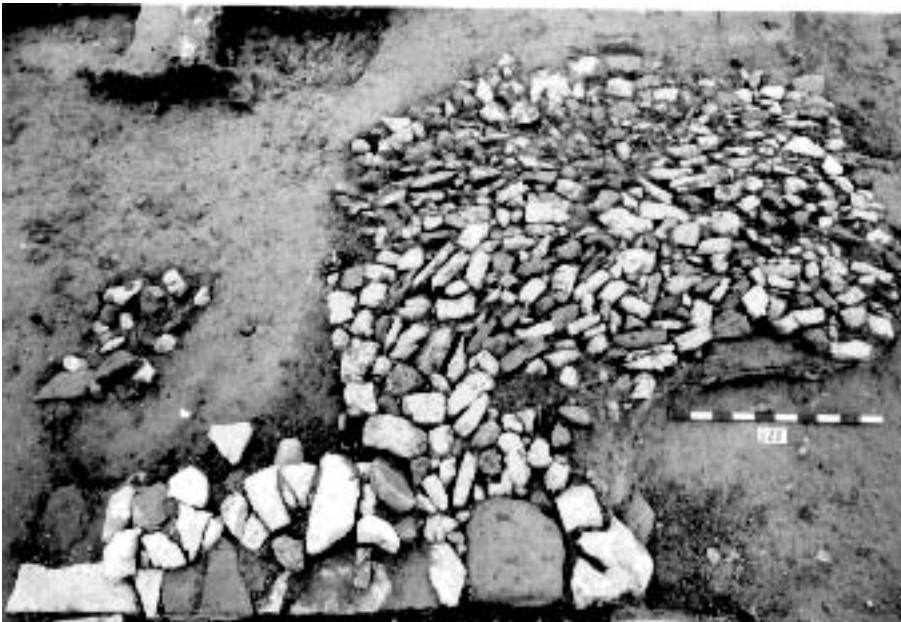
• 9 : Secteur 8. Soubassement de la meule haute, dans le deuxième état: radier [5059], contre le mur MR183 et recouvrant le mur MR298 (phase 5D). Vue prise de l'ouest.

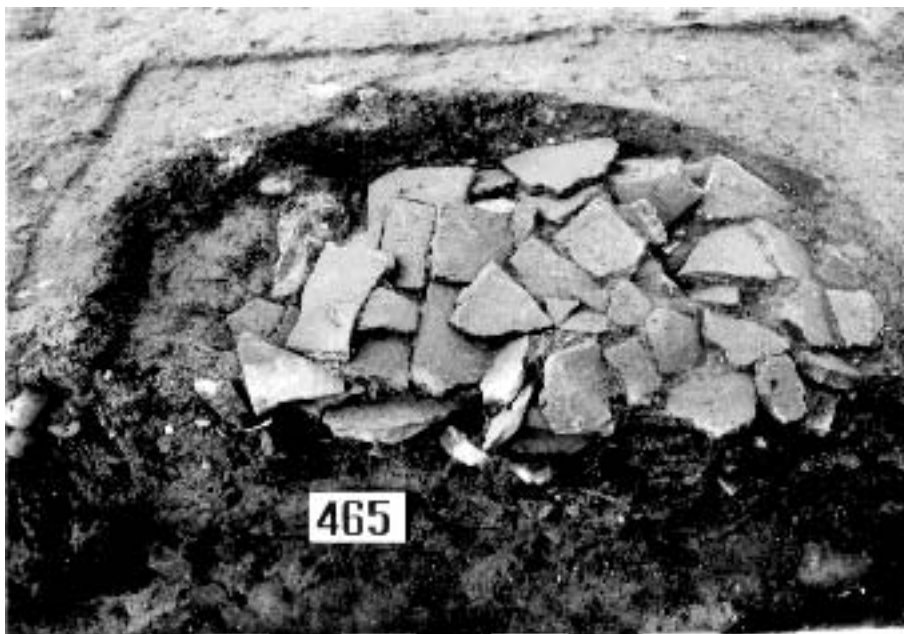
• 10 : Secteur 8. Comblement supérieur de la fosse FS219 (phase 5D).

Au début de notre ère, la fosse FS219, en partie comblée à la phase précédente, est complètement obturée par des pierres plates entassées (fig. 10). Ce comblement intervient dans une phase de remblaiement de l'îlot (cf. secteur 3, *infra*).

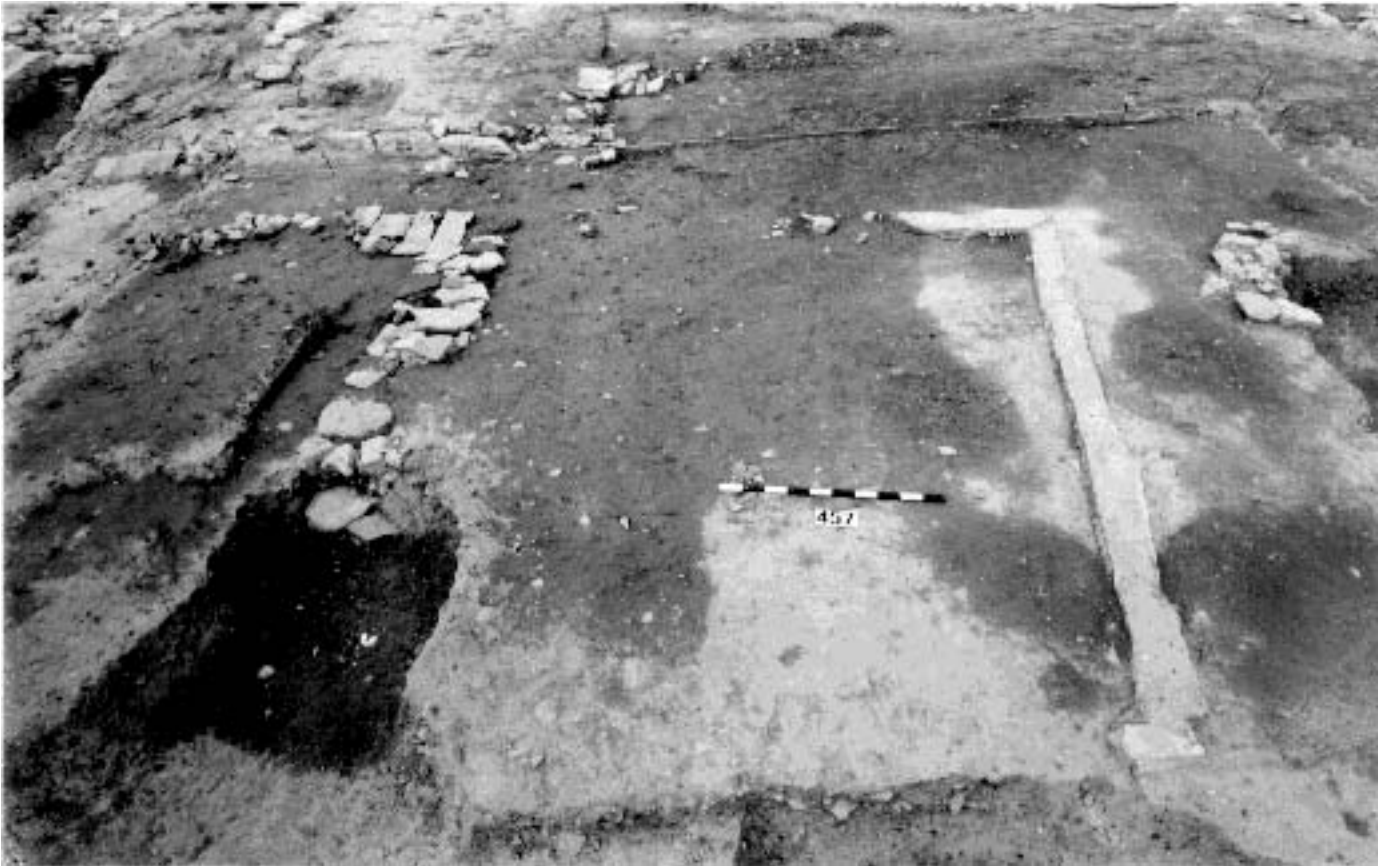
- **11** : Secteur 2. Au premier plan: vestiges des murs enduits MR164 et MR210 (phase 5B2). Au second plan, couloir donnant sur la rue 105 (secteur 7).

Au nord-ouest du soubassement au mur arrondi, entre le mur MR211 et le mur MR184, un "couloir", large d'un peu plus d'un mètre, débouche peut-être sur la ruelle

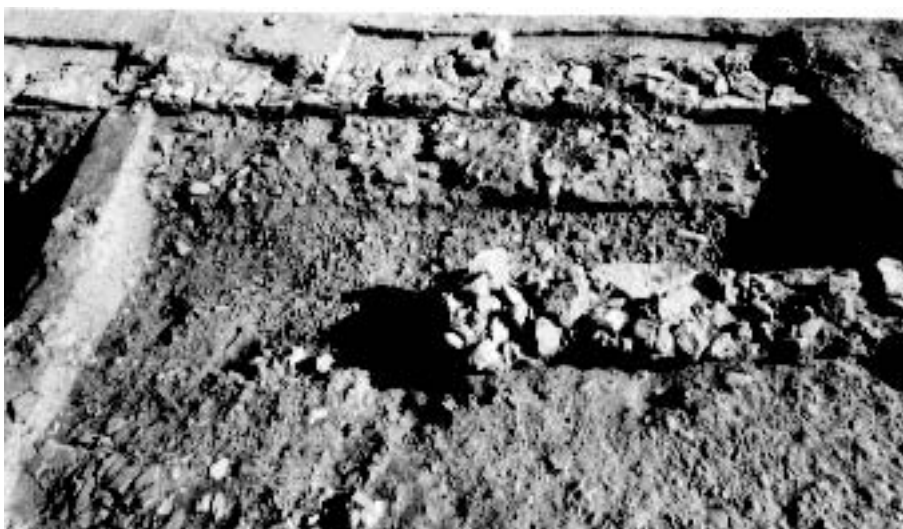
- 12 : Rue 106. Niveau d'utilisation constitué de galets [5019-5039] (phase 5D). Rejet [5018] (phase 5C) et mur MR133 (phase 5B2).

Après un moment où l'îlot 5 et la rue paraissent avoir été totalement abandonnés, on a constaté un réaménagement. En effet, deux murs de soutènement courts, MR133 (40) (fig. 12) et MR185 (41), sont implantés au milieu de l'ancienne rue, la coupant suivant son axe médian. La rue se trouve donc limitée entre le mur de l'îlot 4-nord et ces deux fondations.
